Suivi des herbiers marins sur le site des Vieux Salins d'Hyères dans le cadre des travaux de désenrochements

Mission N°1 : Avant travaux - Septembre 2019

Mission N°2 : Après travaux - Avril 2020

Mission N°3 : Après travaux - Septembre 2020

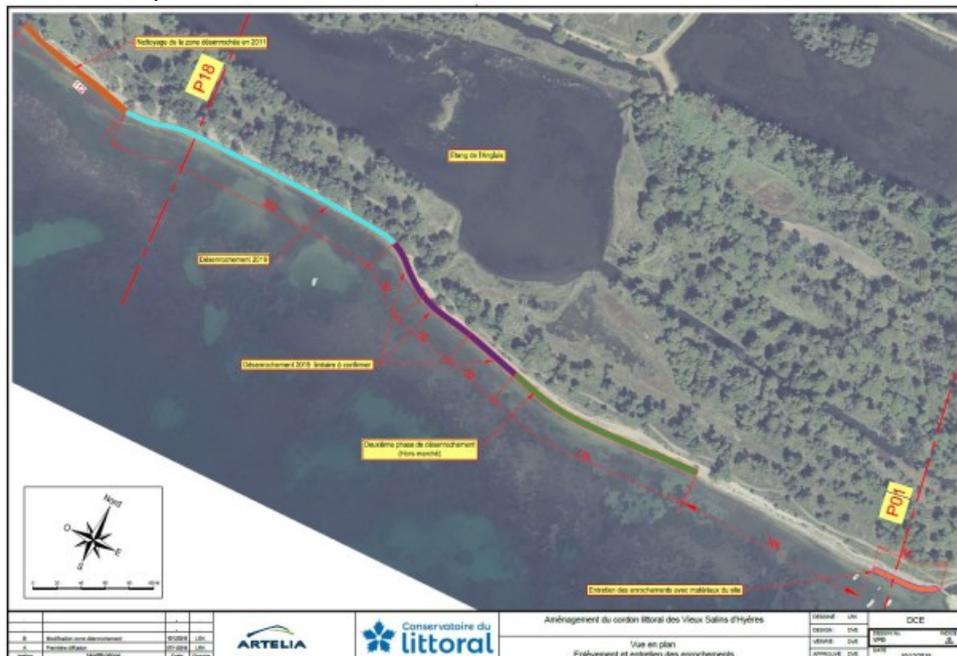
Figure 1 : Zone de travaux (800m) - La cartographie est réalisée au droit des zones de désenrochement futurs, indiquées sur la carte ci-dessus (traits bleu, violet et vert, soit environ 575m), et prolongée sur environ 100m de part et d'autre de cette zone, soit un linéaire total de 800 m

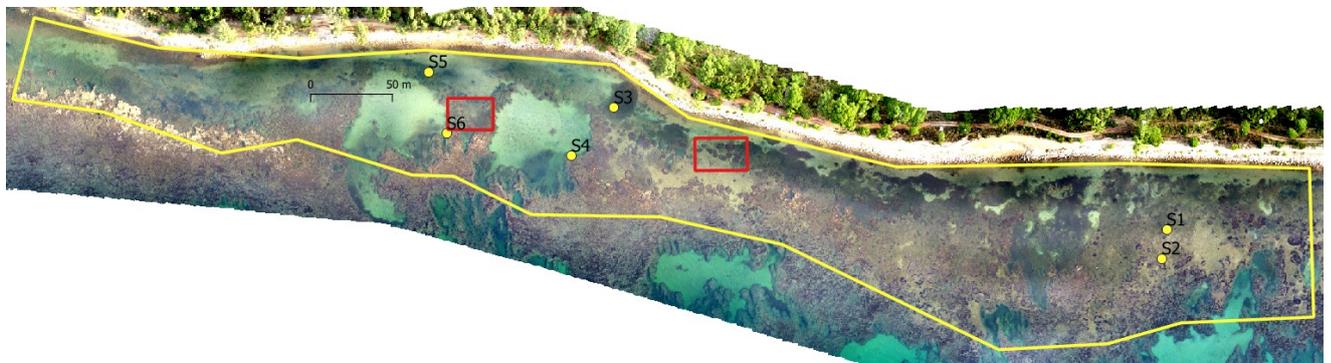
Figure 4 : Position des stations de mesures des paramètres de vitalités des herbiers

Les stations (en jaune) sont situées sur le récif barrière et sur un herbier dense de cymodocées

A droite: 2 stations de références situées hors de la zone d'impact des travaux

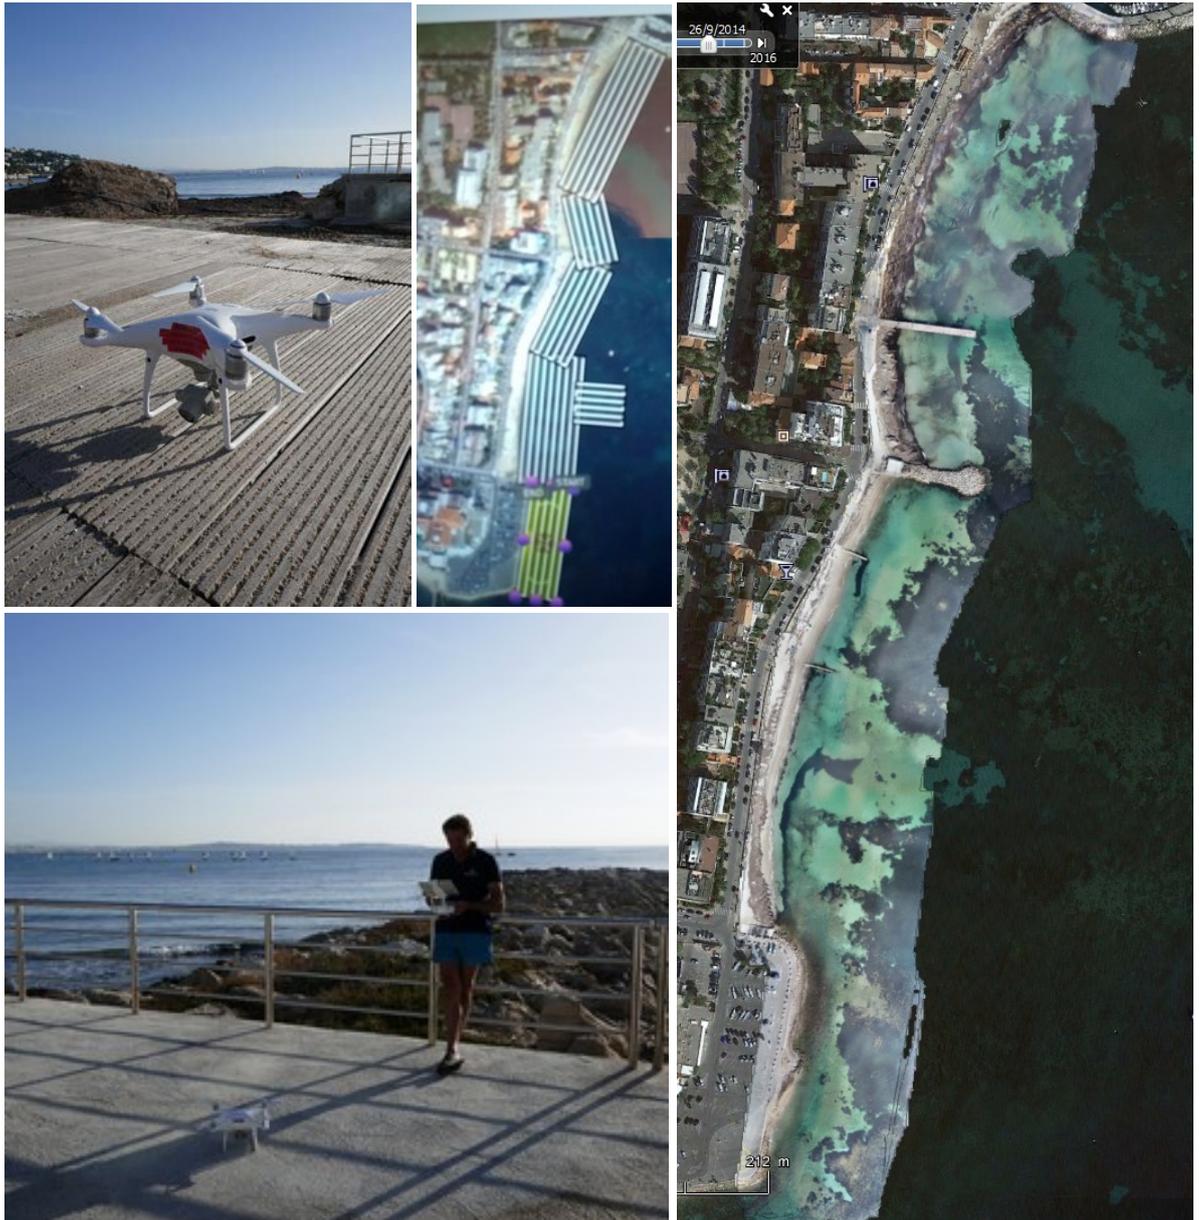
**Figure 5 : À gauche: DJI P4Pp (Drone de prise de clichés aériens)
 Mise en œuvre du drone aérien et exemple de plan de vol
 A Droite : Orthophotographie aérienne (1km linéaire) très haute résolution réalisée à partir des levers par drone**

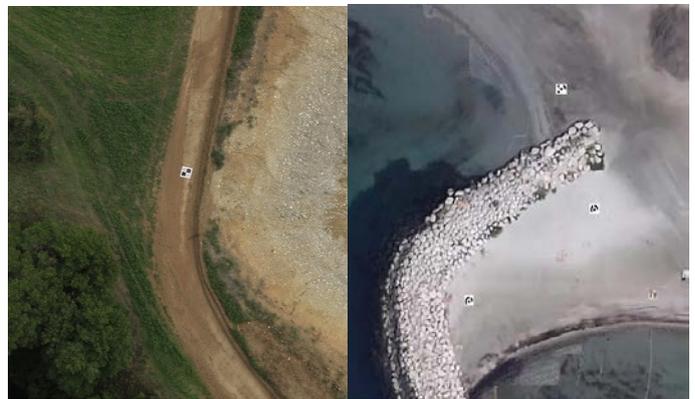
Des cibles géo-codées sont alors installées dans la zone de mesure et à proximité immédiate de celle-ci. Elles sont géo-référencées à l'aide d'un DGPS-RTK en mode mobile. Le réseau de cibles ainsi constitué permet le calage du modèle numérique issu de la photogrammétrie dans le monde réel.

Figure 7 : Exemple d'implantation de cible géo-tagagée

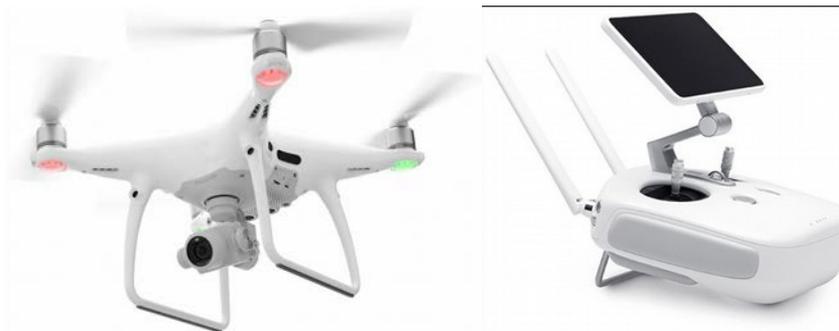
Le Phantom 4 Pro Plus, drone aérien piloté par le logiciel Pix4D, permet l'acquisition de cliché haute résolution primordiale pour la mise en œuvre de la génération d'une orthophotographie et de mesure photogrammétrique.

Figure 8 : Le DJI P4Pp (Drone de prise de clichés aérien)

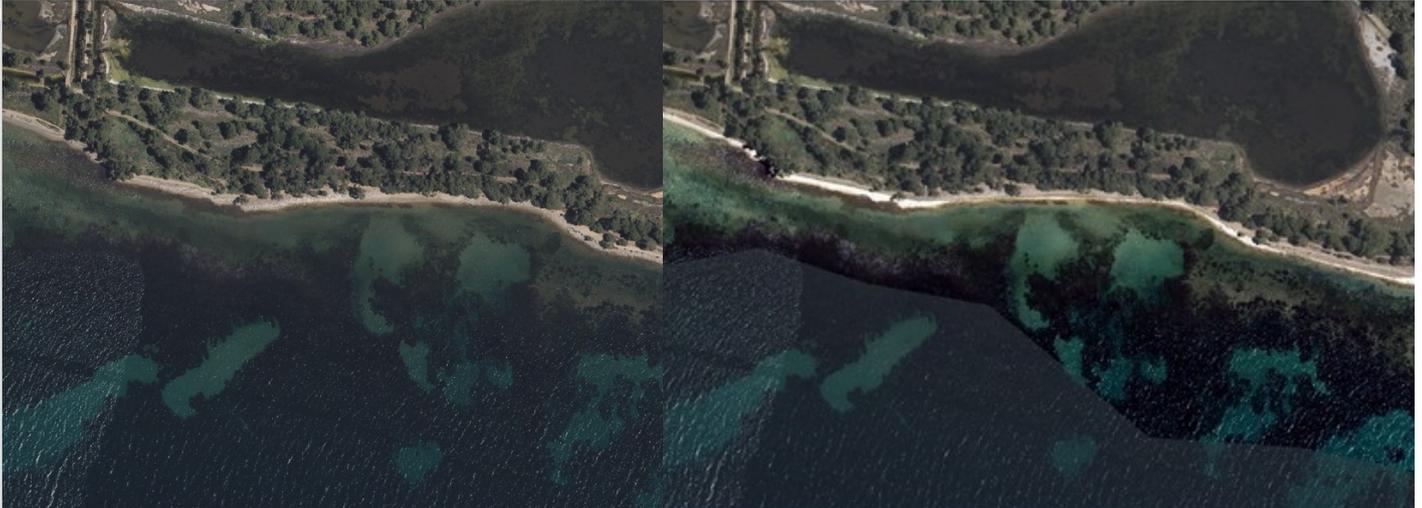
Figure 10 : Exemple d'amélioration de contraste dans la zone de la limite supérieure de l'herbier.
A gauche : image BD ORTHO 20cm données brutes - A droite : image BD ORTHO 20cm partiellement traitée.

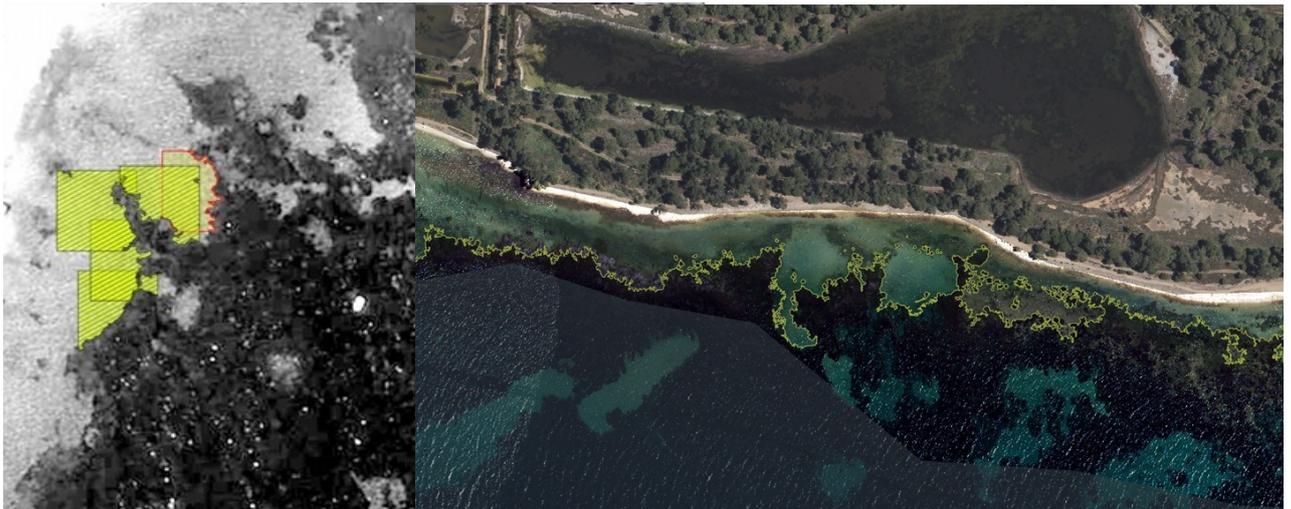
Figure 11 : Principe de la segmentation de l'orthophotographie HR IGN 2017 (Résolution 20 cm)

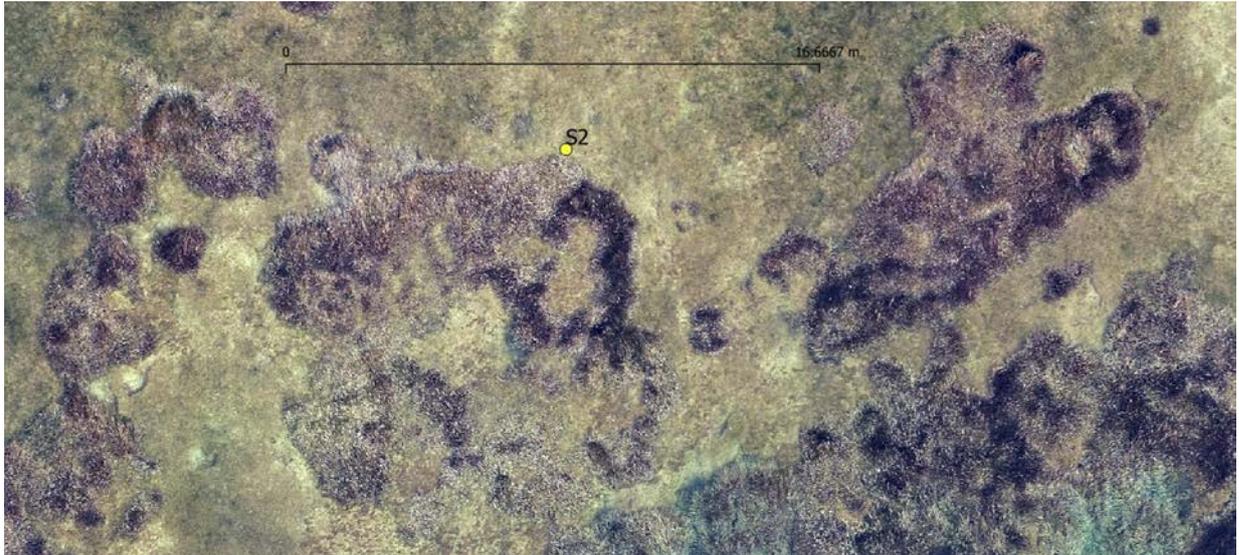
Figure 12 : Observation de la distribution extrêmement morcelée de l'herbier (Orthoimage UHR (Résolution 1cm))

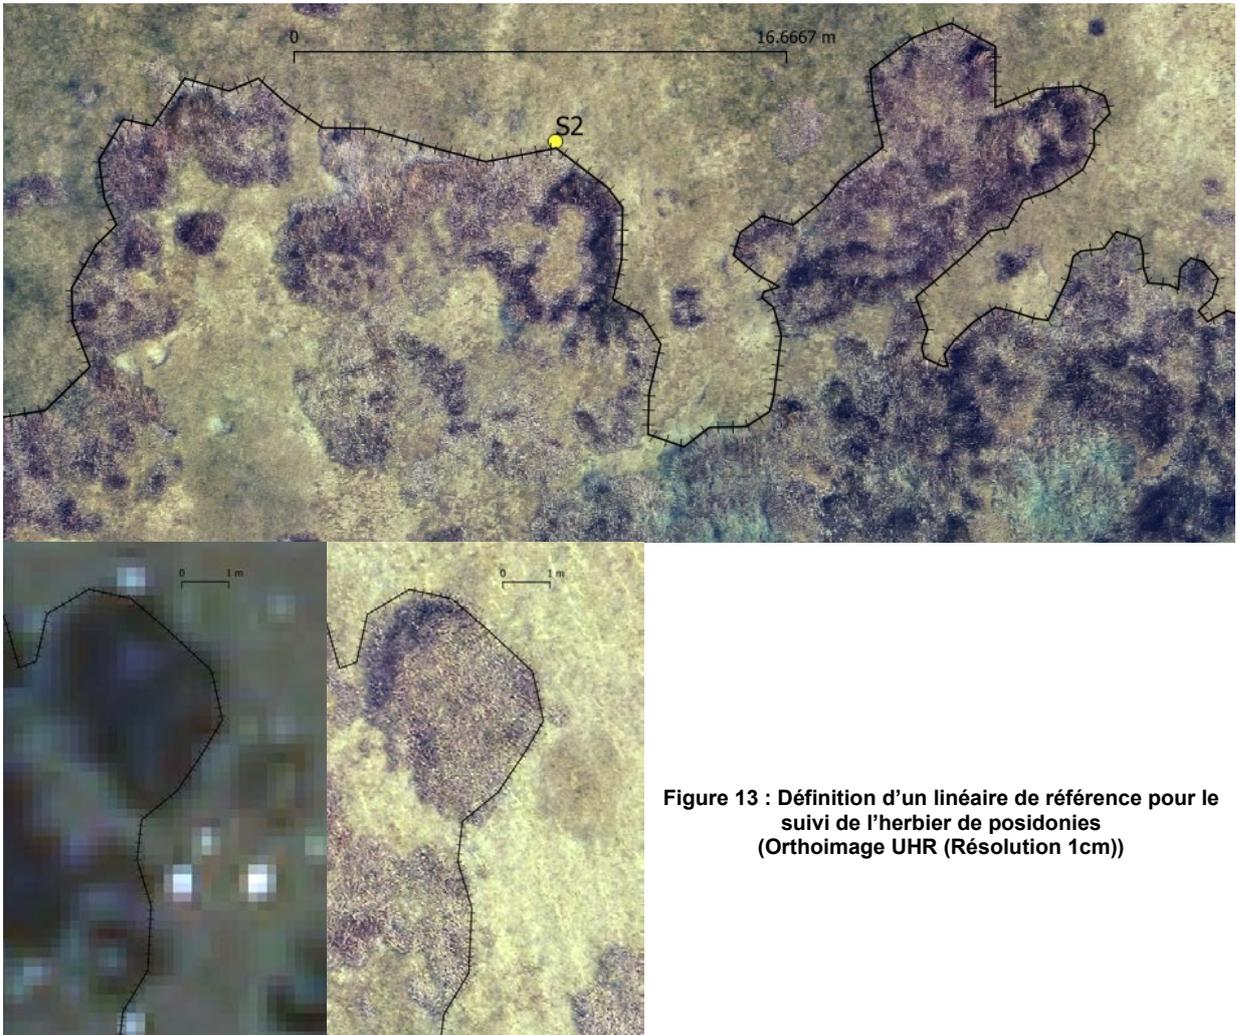
Nous avons alors opté pour la conservation de la résolution maximale et défini une ligne, dite « linéaire de référence », ne détournant pas tous les micro-patches d'herbier, mais permettant à l'observateur de pouvoir se positionner de façon comparative. L'évolution de l'herbier est observée le long de ce linéaire, à travers l'analyse comparée des orthophotos UHR qui seront prises à chaque retour sur site.

Figure 13 : Définition d'un linéaire de référence pour le suivi de l'herbier de posidonies (Orthoimage UHR (Résolution 1cm))

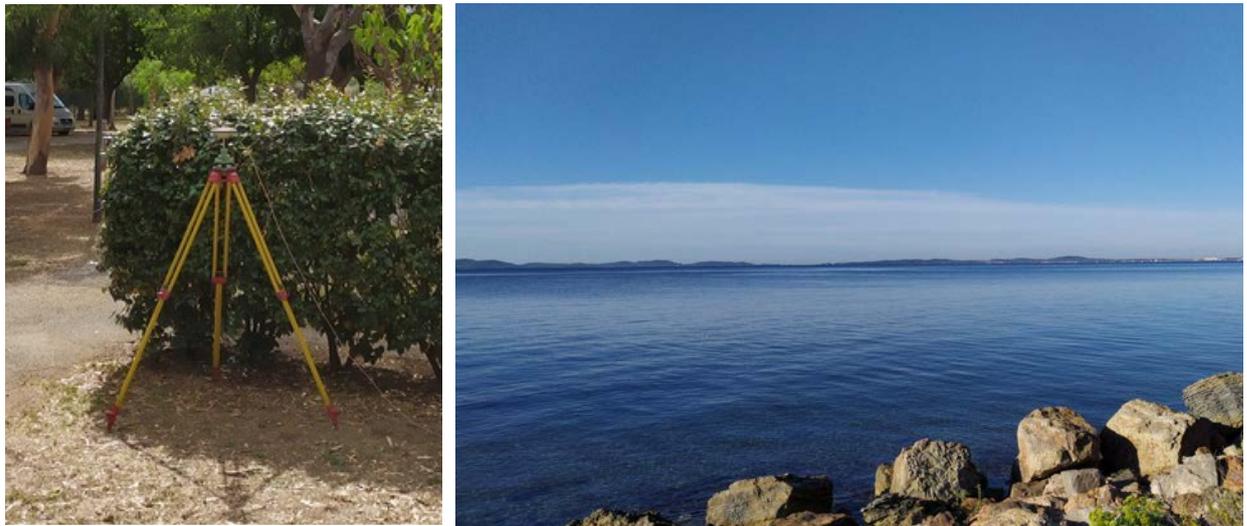
Figure 23 : Base GPS - Etat de mer du 14/09/2019

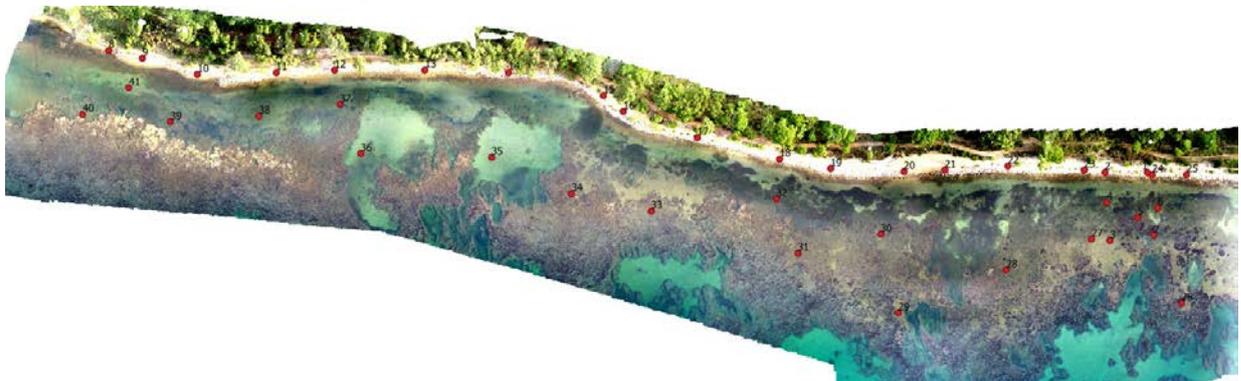
Figure 24 : En rouge : les 41 cibles ont été déposées (en terre et en mer) et enlevées à la fin de la mission.

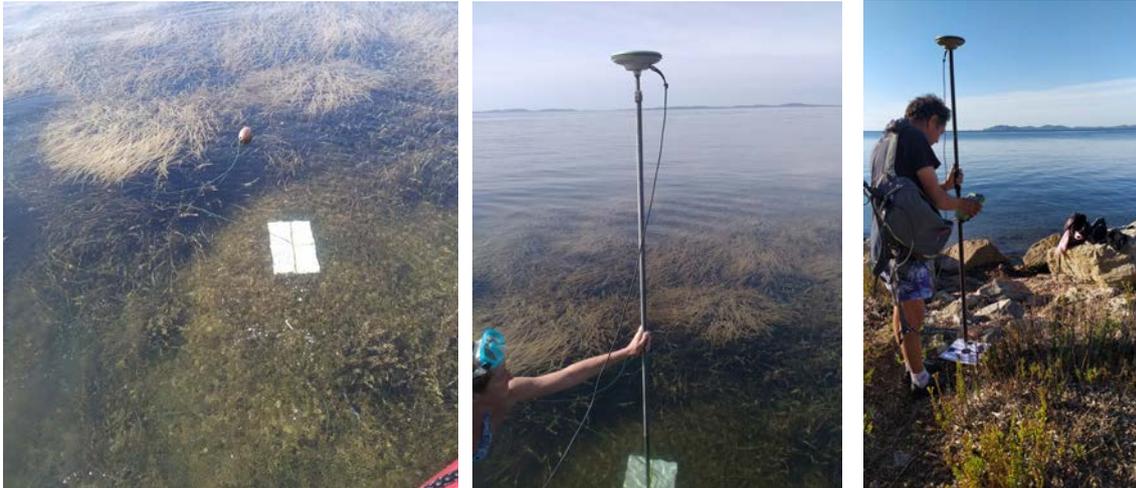
Figure 25 : Mesure au DGPS RTK de la position des cibles en mer et à terre

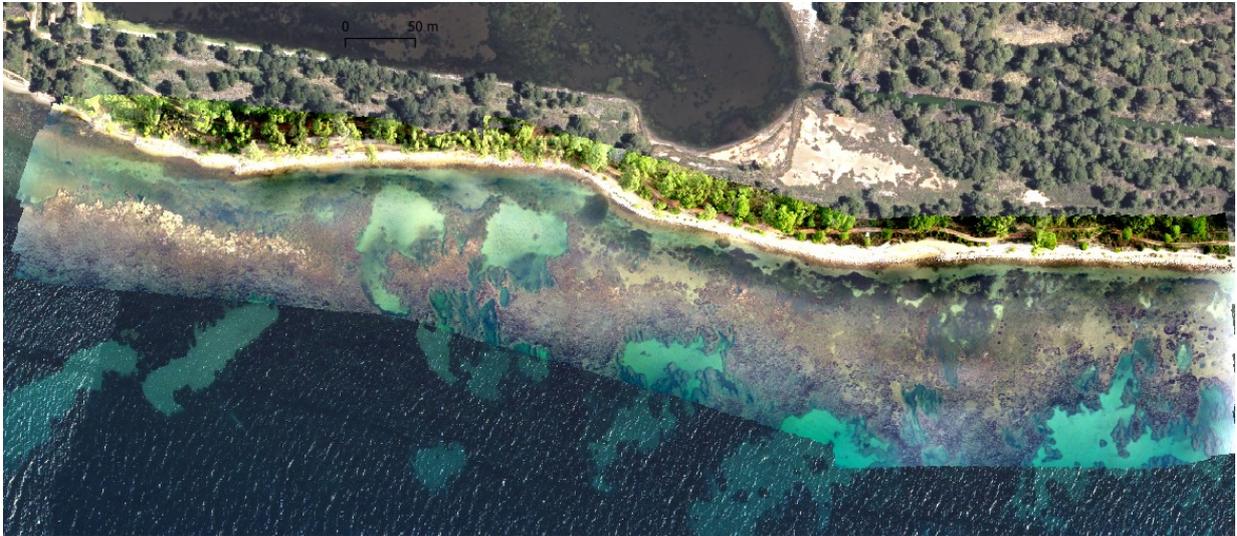
Figure 28 : Orthophotographie réalisée superposée à l'orthophotographie IGN datant de 2017

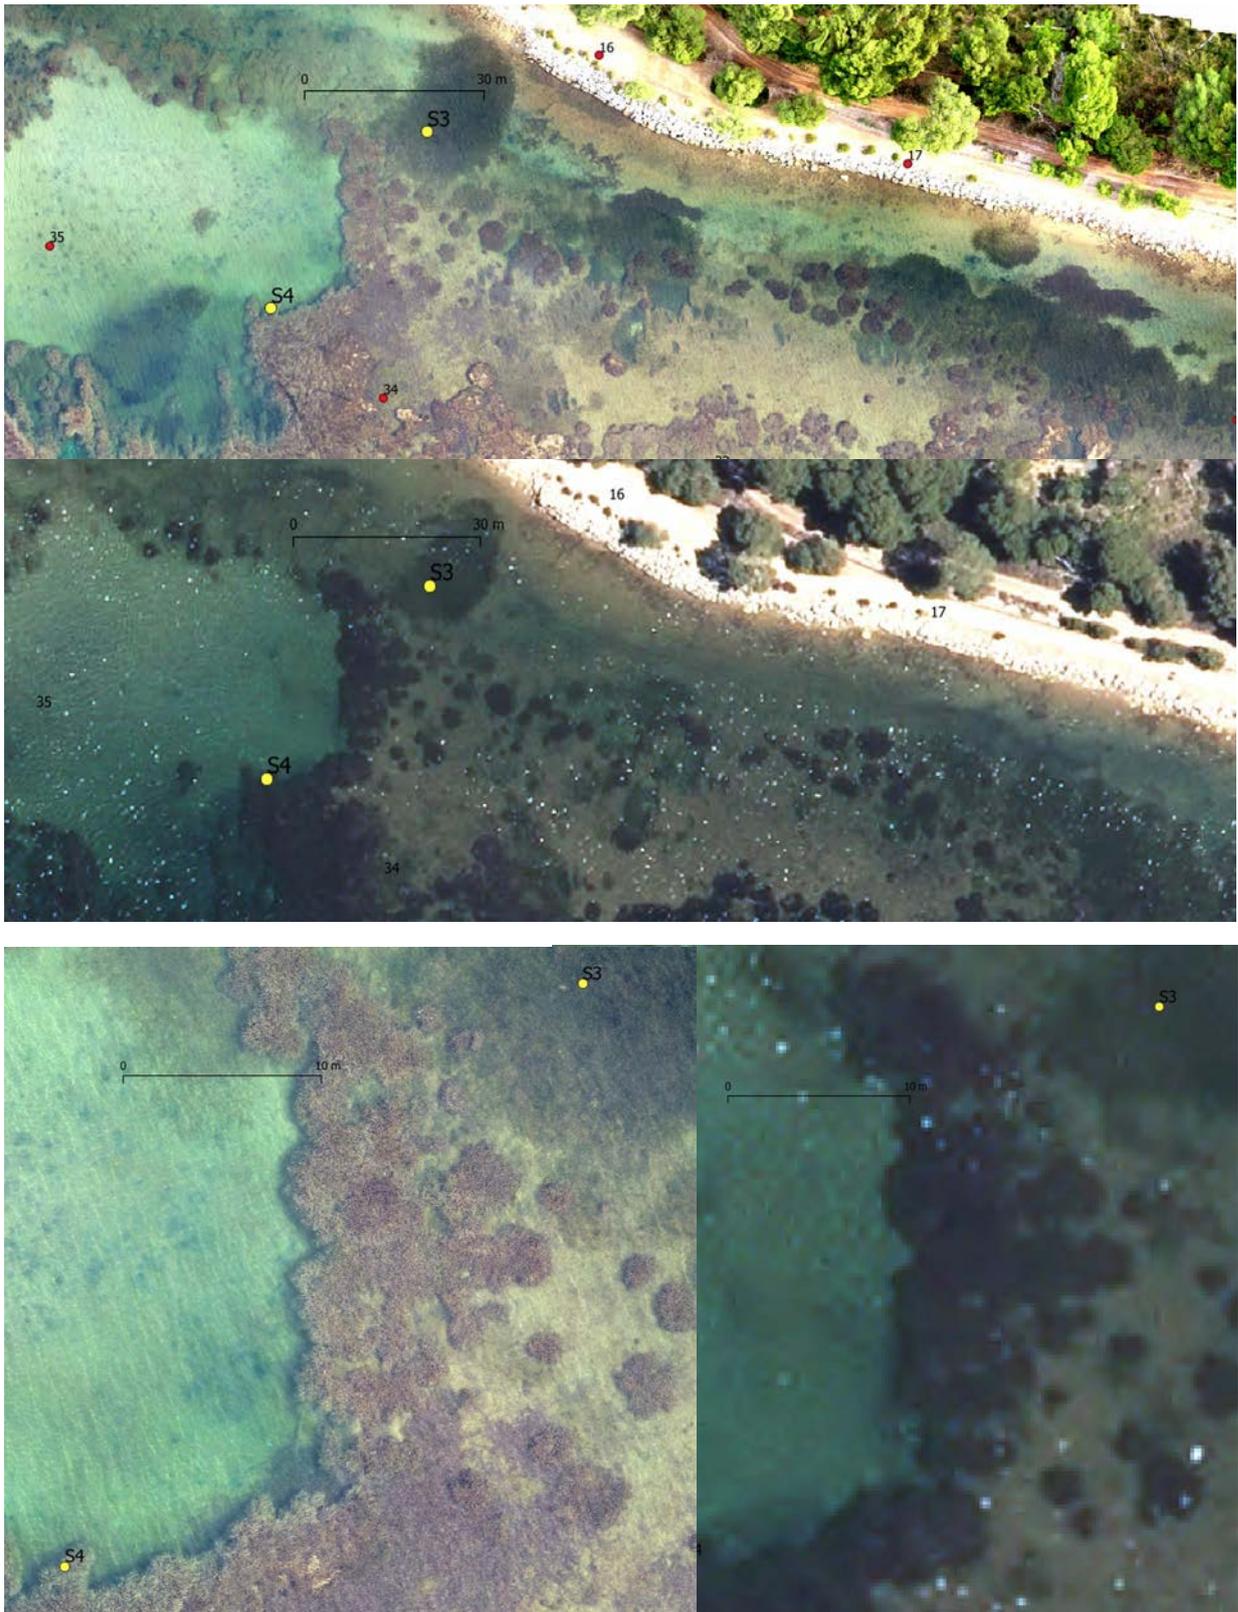
Figure 30 : Comparaison des deux orthographies
 Orthophotographie réalisée de résolution 1 cm (UHR)
 Orthophotographie IGN 2017 de résolution 20 cm (THR)

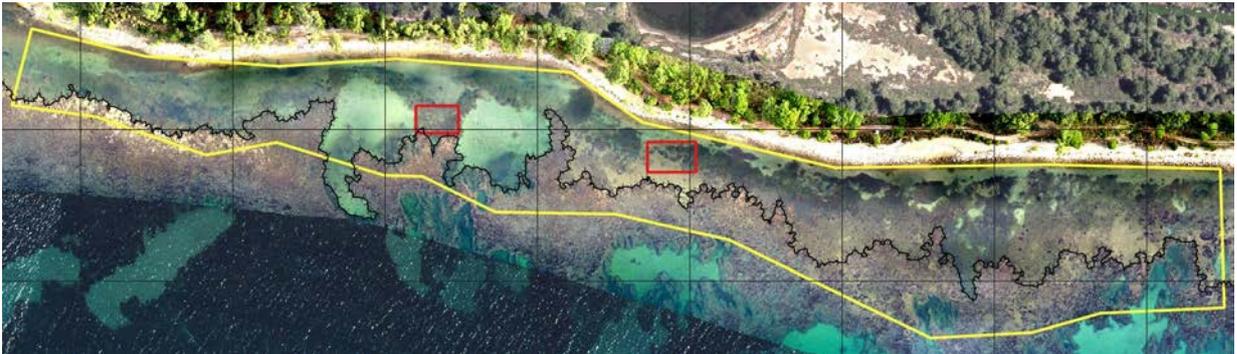
**Figure 31 : En noir : linéaire de référence pour le suivi de la limite de l'herbier
En rouge : Les deux micro-secteurs de suivi pour l'herbier en patches du lagon**

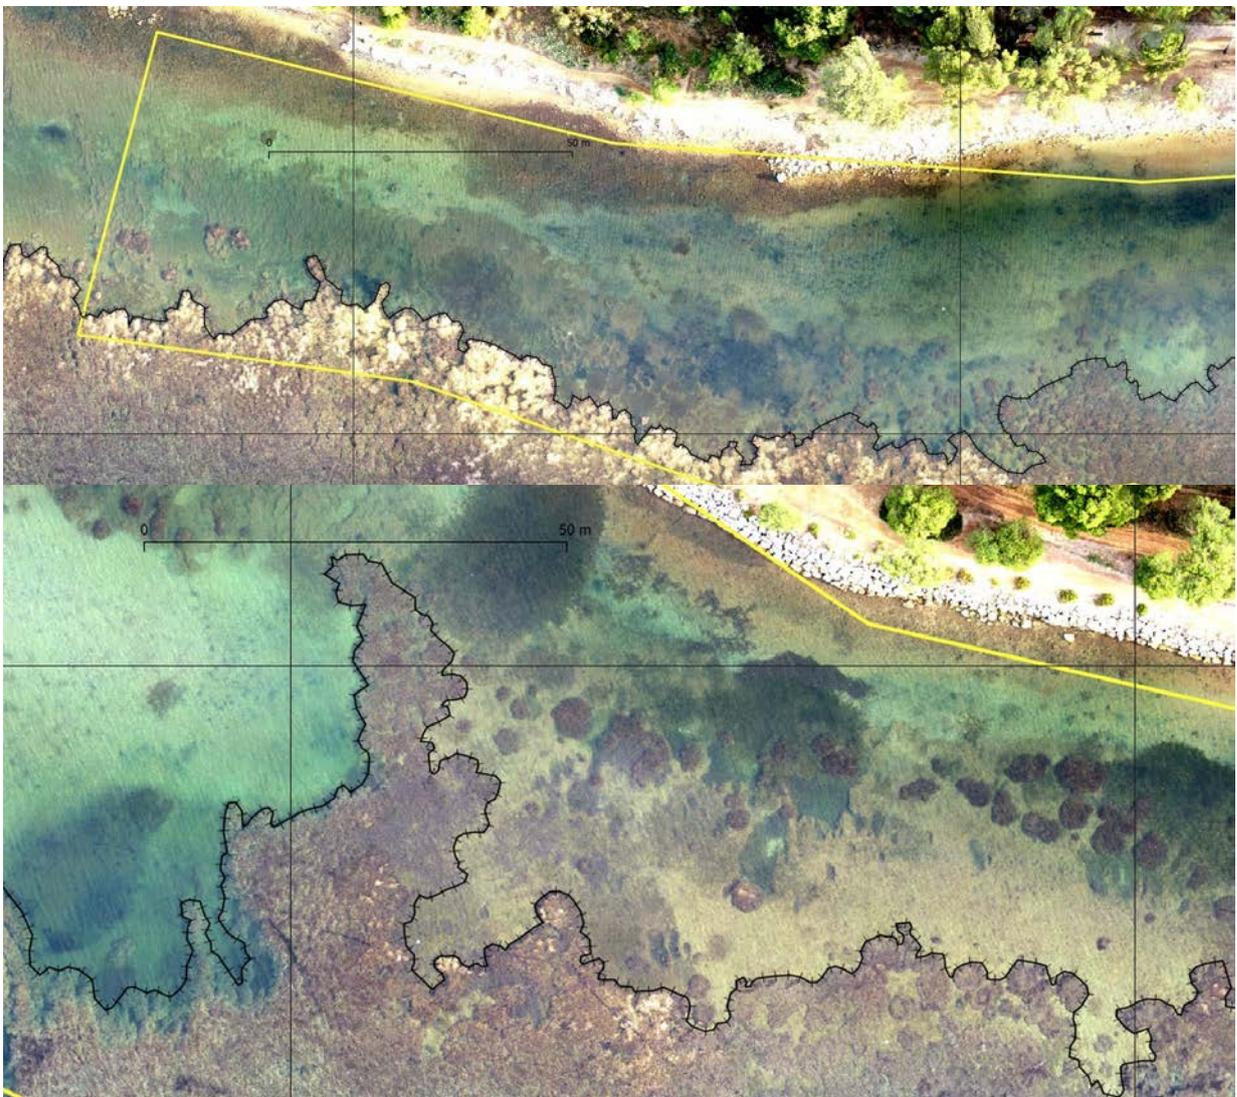
Figure 32 : En noir : Zoom deux parties du linéaire de référence pour le suivi

L'évolution de l'herbier sera observée le long de ce linéaire, au travers l'analyse comparée des orthophotos UHR qui seront prises à chaque retour sur site.

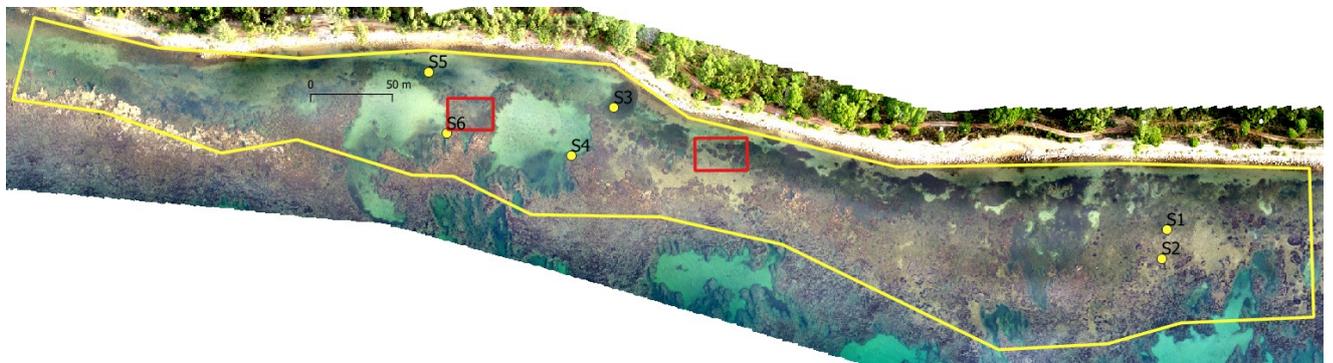
Figure 39 : Position des stations de mesures des paramètres de vitalités des herbiers du 13/09/2019
Les stations (en jaune) sont situés sur le récif barrière et sur un herbier dense de cymodocées

A droite: 2 stations de références situées hors de la zone d'impact des travaux

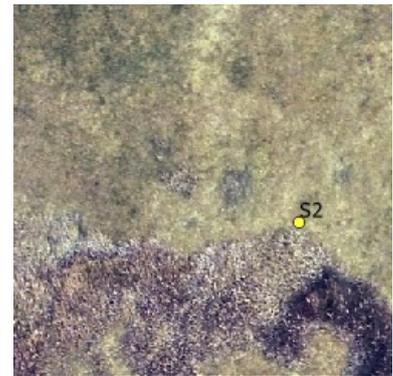
Station	S2
Lat	43° 6.772'N
Lon	6° 13.897'E
Profondeur (m)	< 1 m

S2	2019
Densité moyenne de faisceaux par m2	948
Densité (Giraud 1977)	Très dense
Densité (Pergent Martini 1994)	Densité normale
Pourcentage de rhizomes plagiotropes	30%
Taux de recouvrement (%)	> 80%
Type d'herbier	Récif
Nature fond	Matte
Etat santé/vitalité

Figure 40 : Résultats des mesures des paramètres de vitalité

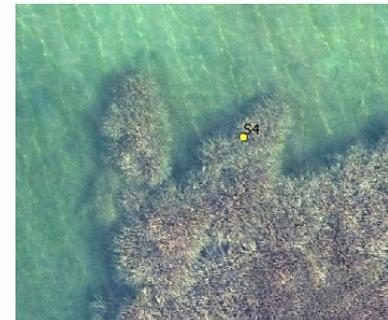
Station	S4
Lat	43° 6.814'N
Lon	6° 13.633'E
Profondeur (m)	< 1 m

La station S4 est située sur le récif barrière. La limite de l'herbier de posidonies est franche en ce lieu.

S4	2019
Densité moyenne de faisceaux par m2	1007
Densité (Giraud 1977)	Très dense
Densité (Pergent Martini 1994)	Densité normale
Pourcentage de rhizomes plagiotropes	0%
Taux de recouvrement (%)	> 80%
Type d'herbier	Récif affleurant
Nature fond	Matte
Etat santé/vitalité

Figure 42 : Résultats des mesures des paramètres de vitalité

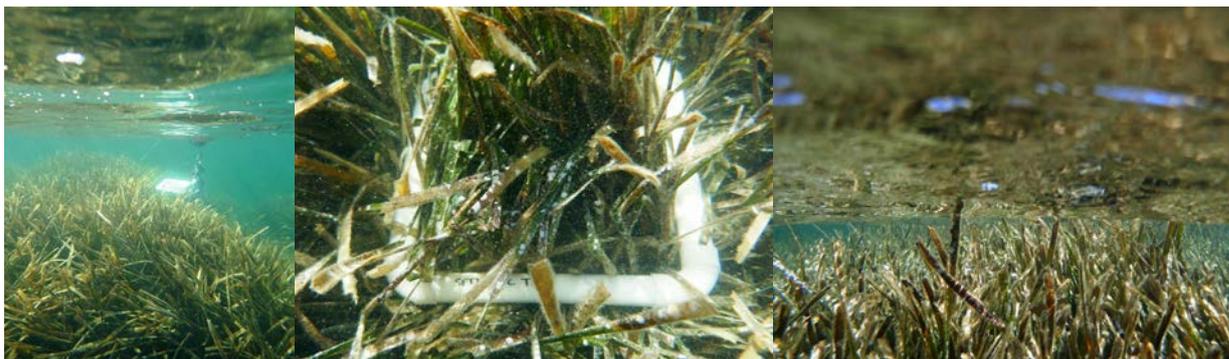
Figure 43 : Station S4 : Photographies sous-marines illustratives

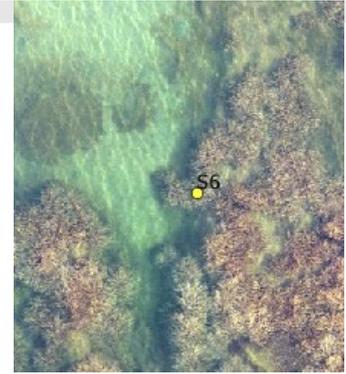
Station	S6
Lat	43° 6.823'N
Lon	6° 13.577'E
Profondeur (m)	< 1 m

La station S6 est située sur le récif barrière.
 La limite de l'herbier de posidonies est fragmentée en ce lieu.
 Présence de *Caulerpa racemosa*.

S6	2019
Densité moyenne de faisceaux par m ²	970
Densité (Giraud 1977)	Très dense
Densité (Pergent Martini 1994)	Densité normale
Pourcentage de rhizomes plagiotropes	0%
Taux de recouvrement (%)	> 80%
Type d'herbier	Récif affleurant
Nature fond	Matte
Etat santé/vitalité

Figure 44 : Résultats des mesures des paramètres de vitalité

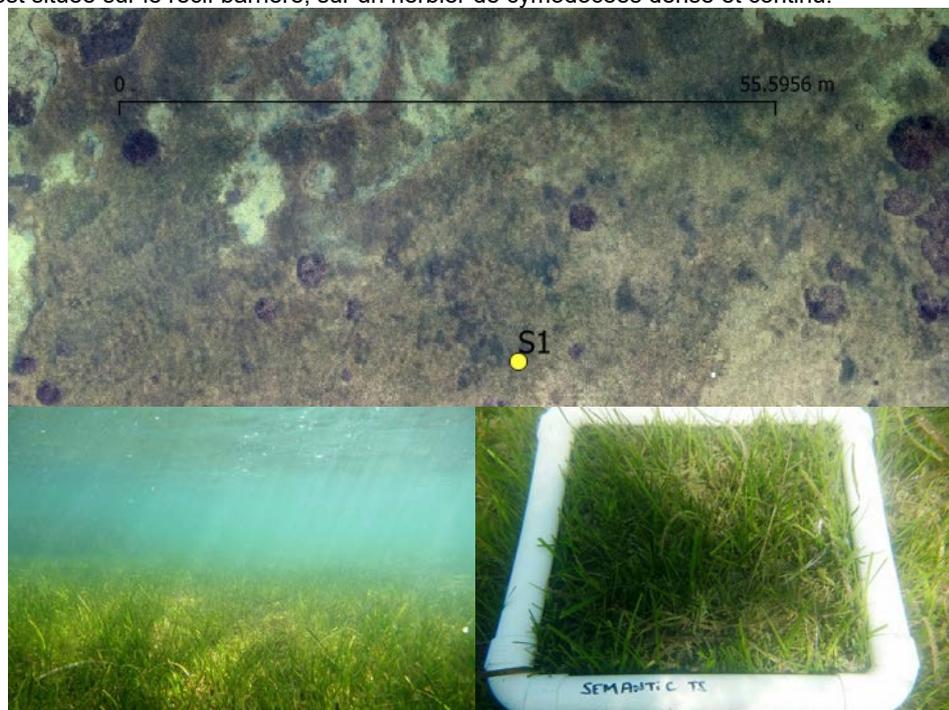
Figure 46 : Station S1 : En haut : Position de la station sur l'herbier.
 En bas à gauche : Vue de l'herbier. A droite : quadrat 30 x 30
 Longueur moyenne des feuilles : 9 cm Densité des faisceaux : Forte

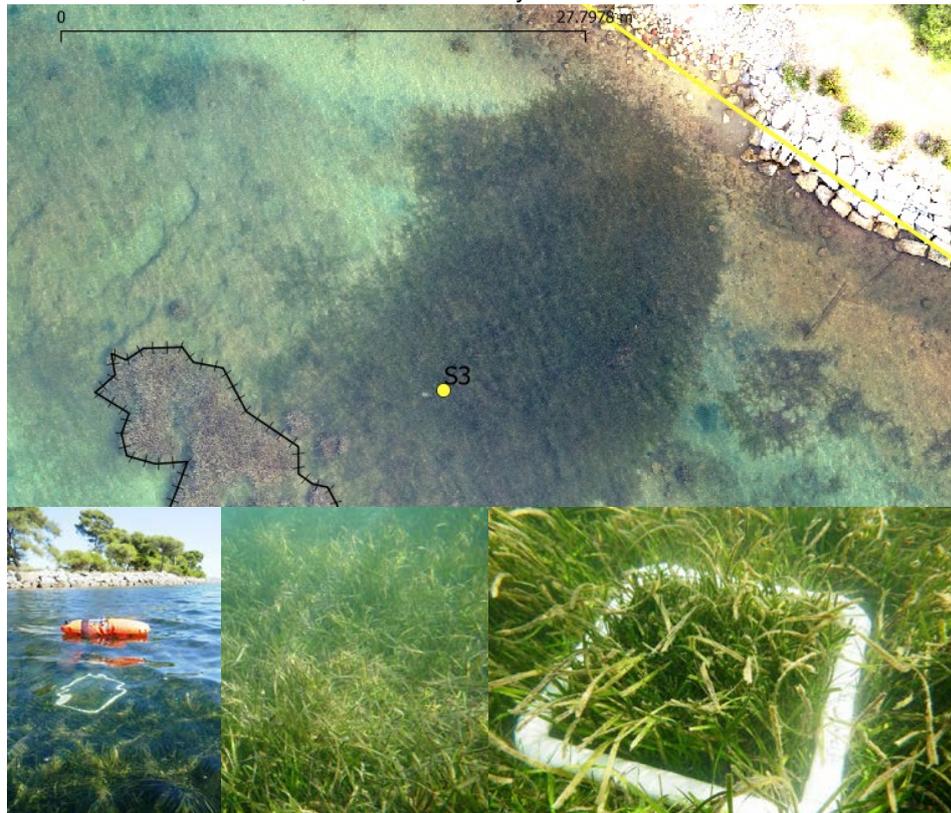
Figure 47 : Station S3 : En haut : Position de la station sur l'herbier.
En bas à gauche : Vue de l'herbier. A droite : quadrat 30 x 30
 Longueur moyenne des feuilles : 18 cm Densité des faisceaux : Très forte

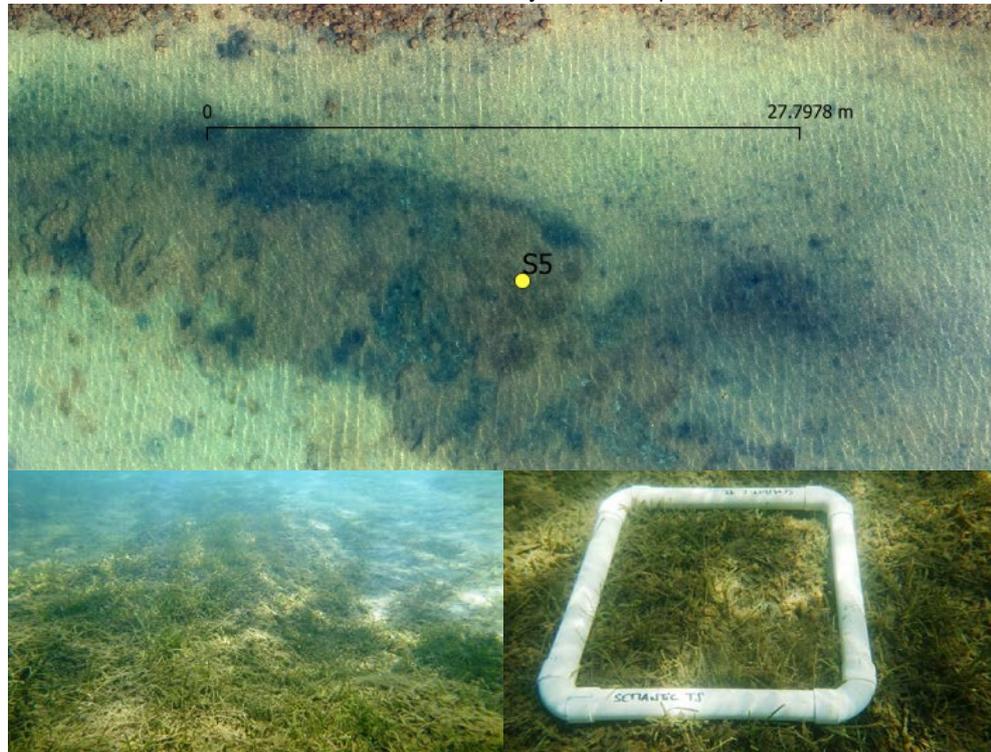
Figure 48 : Station S5 : En haut : Position de la station sur l'herbier.
En bas à gauche : Vue de l'herbier. A droite : quadrat 30 x 30
 Longueur moyenne des feuilles : Longueur moyenne des feuilles : 5 cm.
 Densité des faisceaux : Très faible

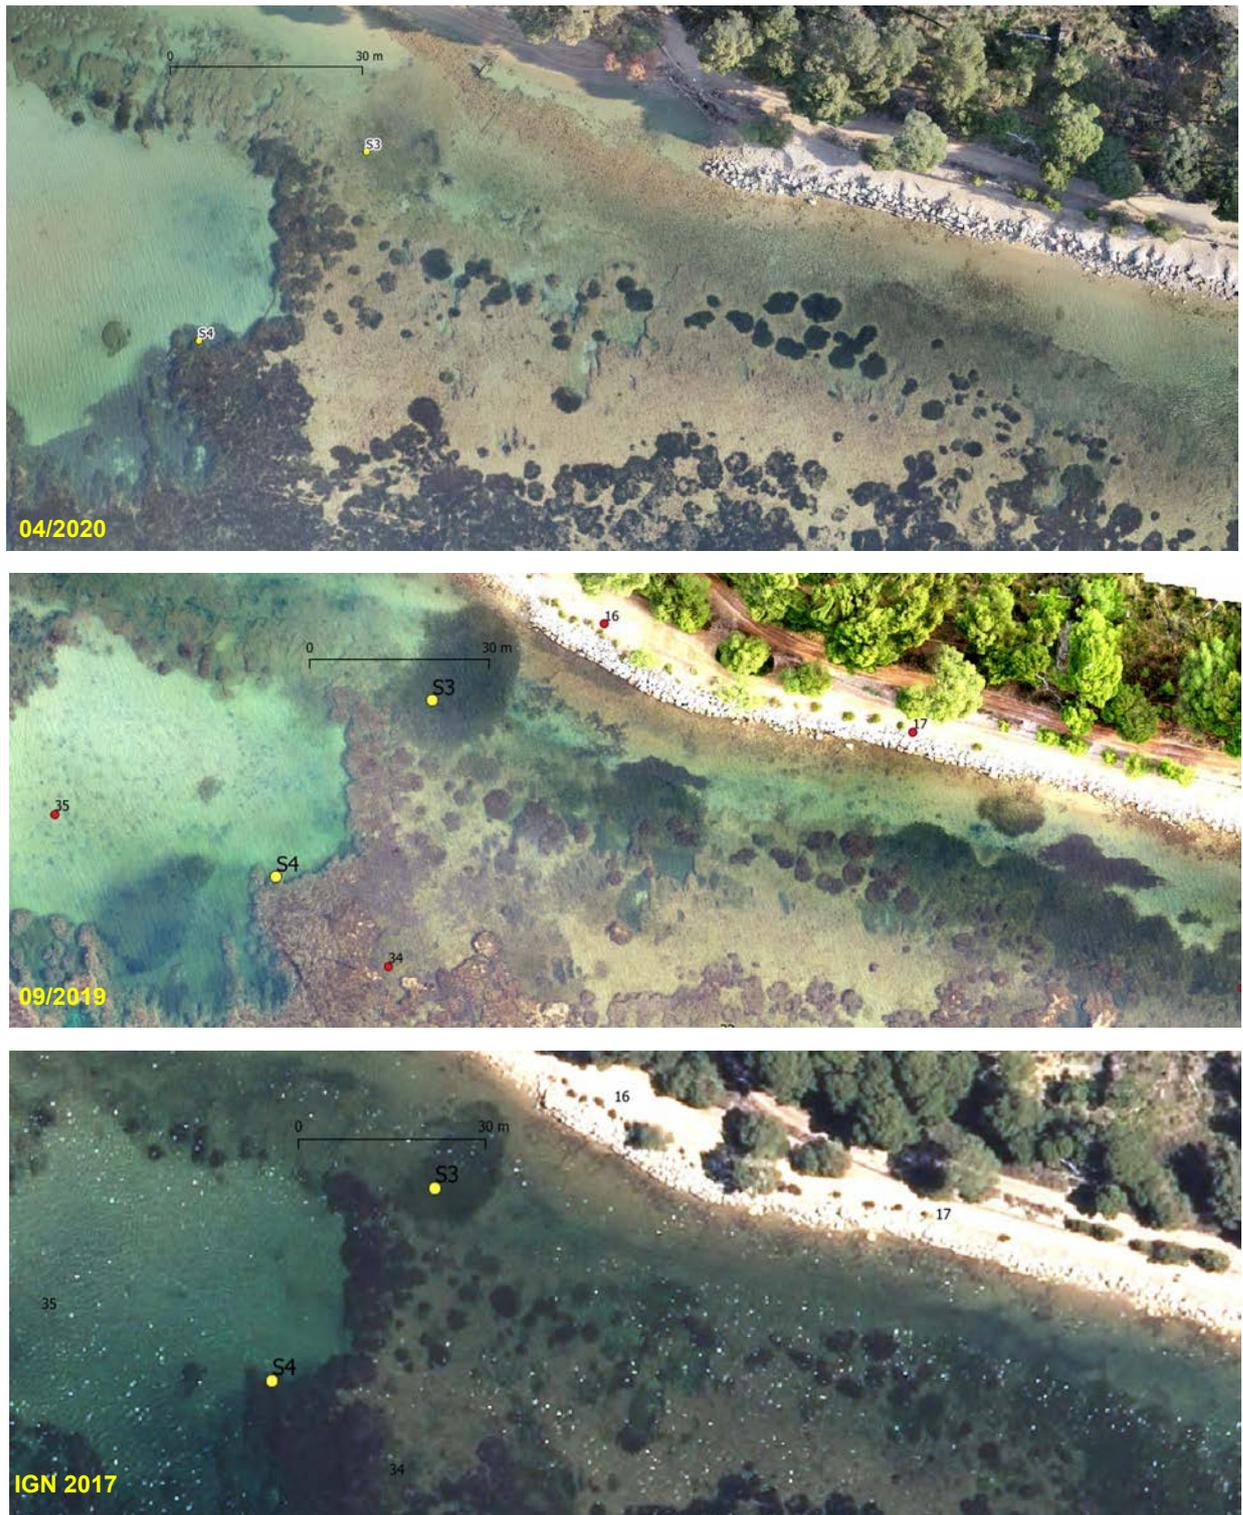
Figure 52 : Comparaison des trois orthophotographies
 En haut : Orthophotographie réalisée le 10/04/2020 (Mission 2) de résolution 1 cm (UHR)
 Au centre : Orthophotographie réalisée en septembre 2019 (Mission 1) de résolution 1 cm (UHR)
 En bas : Orthophotographie IGN 2017 de résolution 20 cm (THR) et zone d'étude en jaune

La comparaison des orthomosaïques met en évidence la résolution accrue des images acquises avec le drone aérien et le meilleur contraste de l'orthomosaïque d'avril 2020. En effet les feuilles de posidonies sont bien vertes en hiver et ne sont pas desséchées comme après l'été. D'autre part les vues aériennes ont été acquises dans des conditions météorologiques exceptionnelles : eau très claire, mer plate, pas de perturbations liées au trafic maritime.

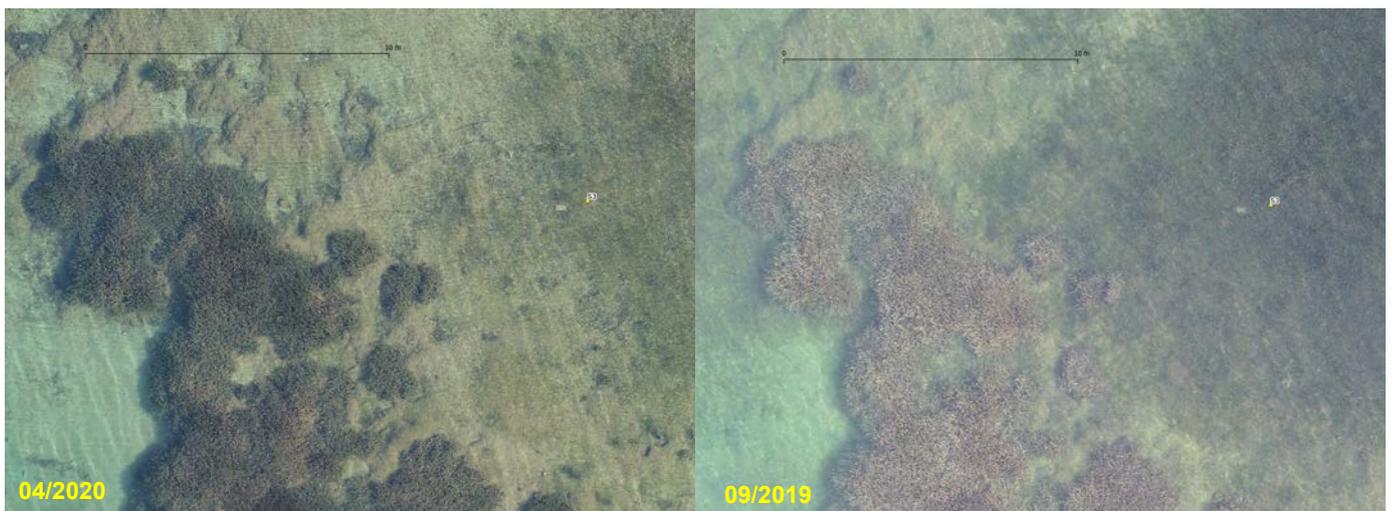
Figure 54 : Comparaison des orthophotographies
 A gauche : Orthophotographie réalisée le 10/04/2020 (Mission 2) de résolution 1 cm (UHR)
 A droite : Orthophotographie réalisée en septembre 2019 (Mission 1) de résolution 1 cm (UHR)

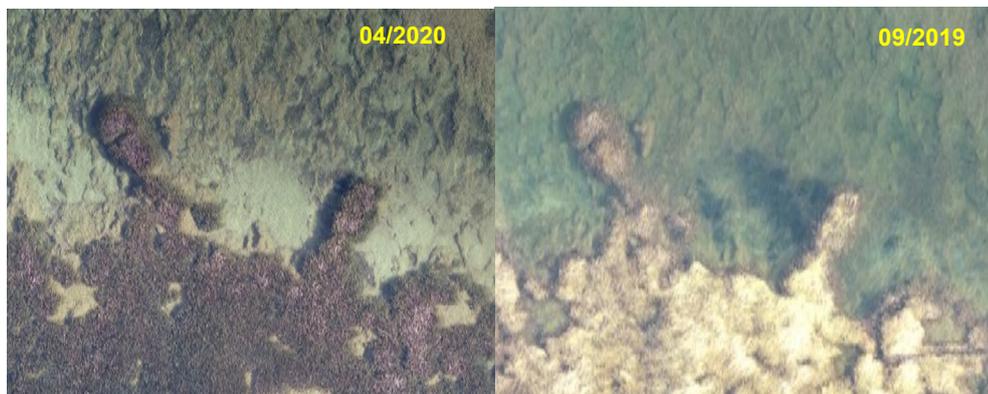
Figure 55 : A gauche : Feuilles de posidonies verte (Avril 2020) – A droite : feuilles desséchées (Septembre 2019)

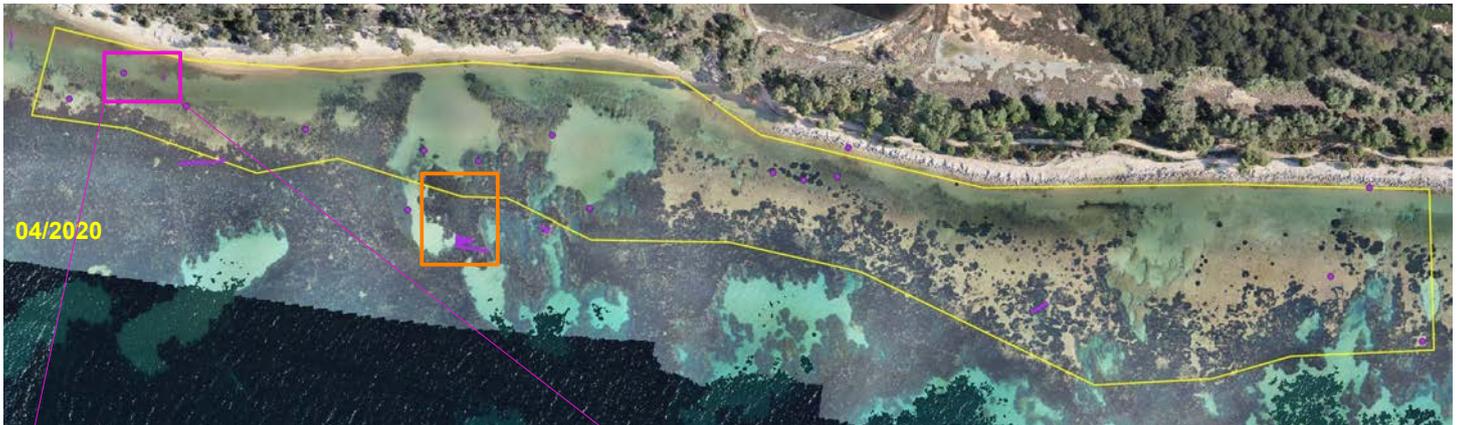
Une fois les résultats obtenus, afin de contrôler la qualité des résultats, nous avons de plus comparé le géoréférencement des orthomosaïques au travers du repérage d'autres objets ou caractéristiques sur le fond (sillons dans l'herbier de posidonies, structures métalliques, pneus...). Cette comparaison est illustrée sur les figures qui suivent.

Figure 56 : Illustration du contrôle du géoréférencement des orthomosaïques
 Orthophotographie réalisée le 10/04/2020 (Mission 2) de résolution 1 cm (UHR)
 En magenta : Repérage des objets (ou caractéristiques) sur le fond

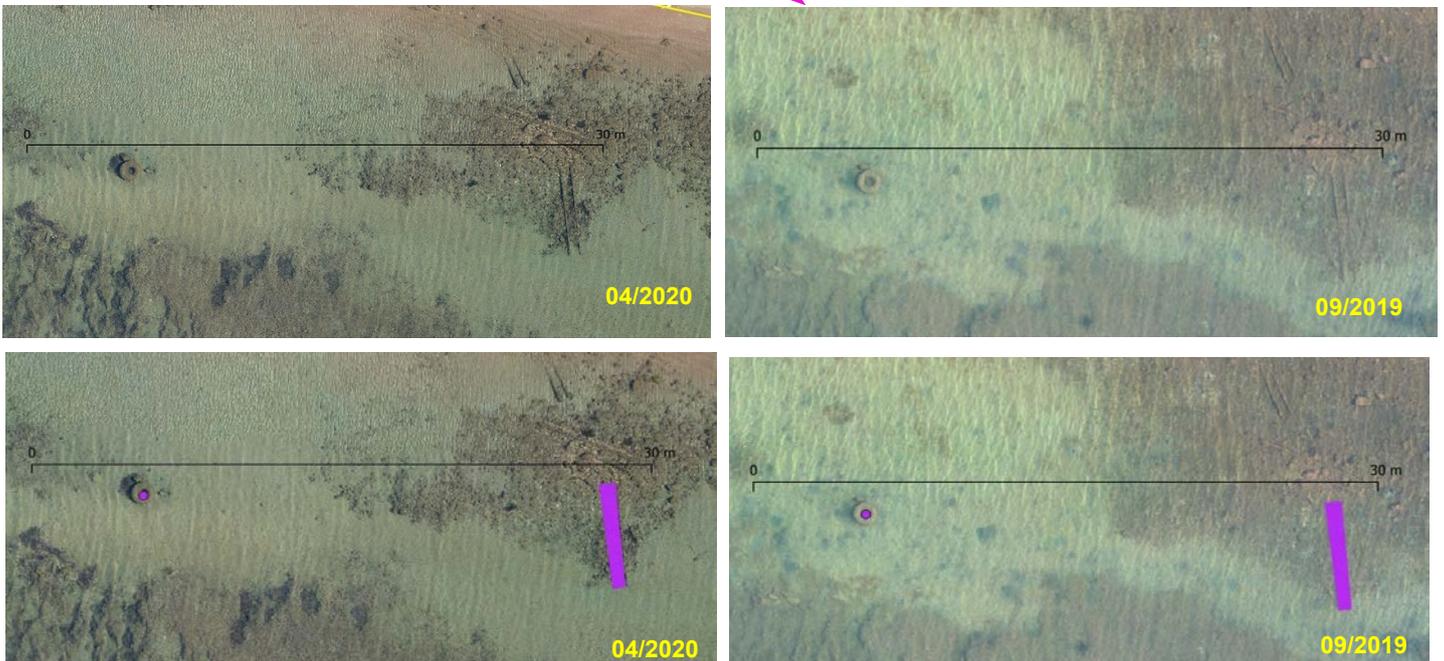
Figure 57 : Illustration du contrôle du géoréférencement des orthomosaïques sur la zone magenta de la figure précédente
 En Magenta : Repérage des positions d'un pneu et de tubes
 A gauche : sur la vue d'avril 2020 - A droite : sur la vue 2019
