Suivi des herbiers marins sur le site des Vieux Salins d'Hyères dans le cadre des travaux de désenrochements

Mission N°1 : Avant travaux - Septembre 2019

Mission N°2 : Après travaux - Avril 2020

Mission N°3 : Après travaux - Septembre 2020

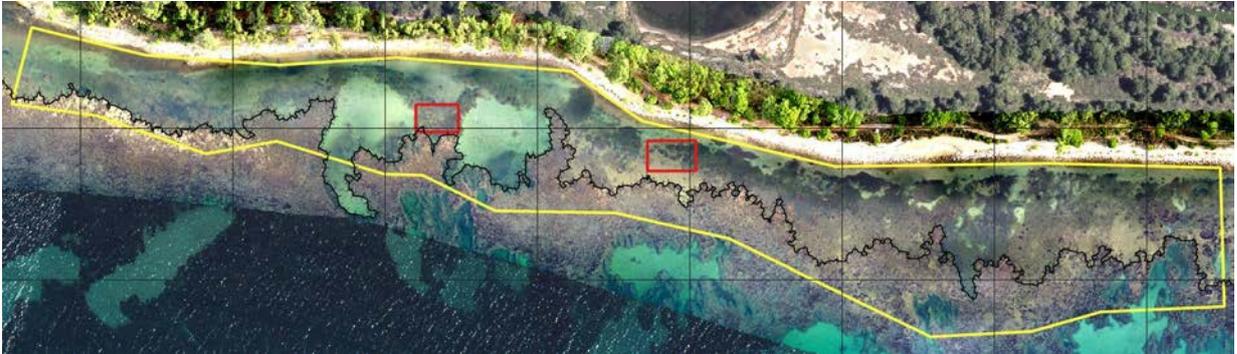
**Figure 59 : En noir : linéaire de référence pour le suivi de la limite de l'herbier
En rouge : Les deux micro-secteurs de suivi pour l'herbier en patches du lagon**

L'analyse comparée des orthophotos UHR prises en septembre 2019 et en avril 2020 ne met pas en évidence de modification de la limite supérieure de l'herbier de posidonies.

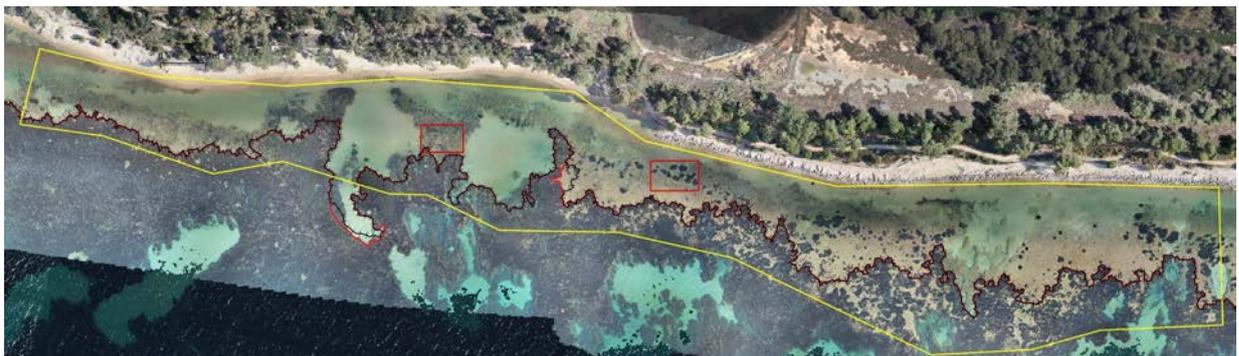
L'analyse de la mosaïque d'avril 2020 a par contre permis d'affiner le linéaire de référence, celui-ci ayant mal été estimé à partir de la mosaïque de septembre 2019 en raison la présence d'une litière trop abondante (feuilles mortes de posidonies posées sur le fond). La ré-analyse de la mosaïque de septembre 2019, avec ce nouvel éclairage, permet en effet de s'assurer qu'il s'agissait bien de litière et non de posidonies vivantes.

Figure 60 : Linéaire de référence pour le suivi de la limite de l'herbier de posidonies
En noir : Défini en 09/2019
En rouge : linéaire de référence rectifié en 2020

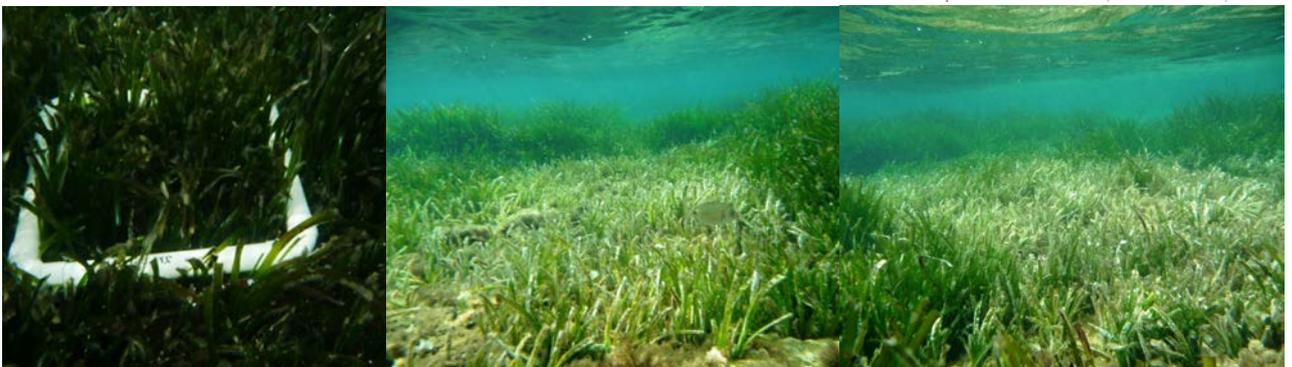
Figure 67 : Station S2 : Photographies sous-marines illustratives. Inhomogénéité de l'herbier

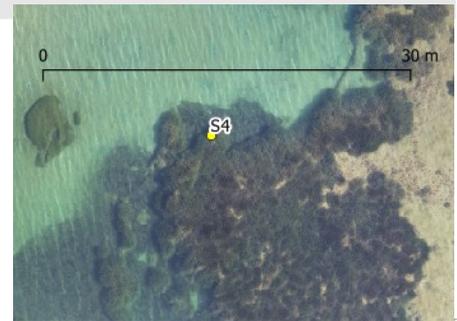
Station	S4
Lat	43° 6.814'N
Lon	6° 13.633'E
Profondeur (m)	< 1 m

La station S4 est située sur le récif barrière. La limite de l'herbier de posidonies est franche en ce lieu.

S4	2019	2020
Densité moyenne de faisceaux par m2	1007	963
Densité (Giraud 1977)	Très dense	Très dense
Densité (Pergent Martini 1994)	Densité normale	Densité normale
Pourcentage de rhizomes plagiotropes	0%	0%
Taux de recouvrement (%)	> 80%	> 80%
Type d'herbier	Récif affleurant	
Nature fond	Matte	
Etat santé/vitalité

Figure 69 : Résultats des mesures des paramètres de vitalité

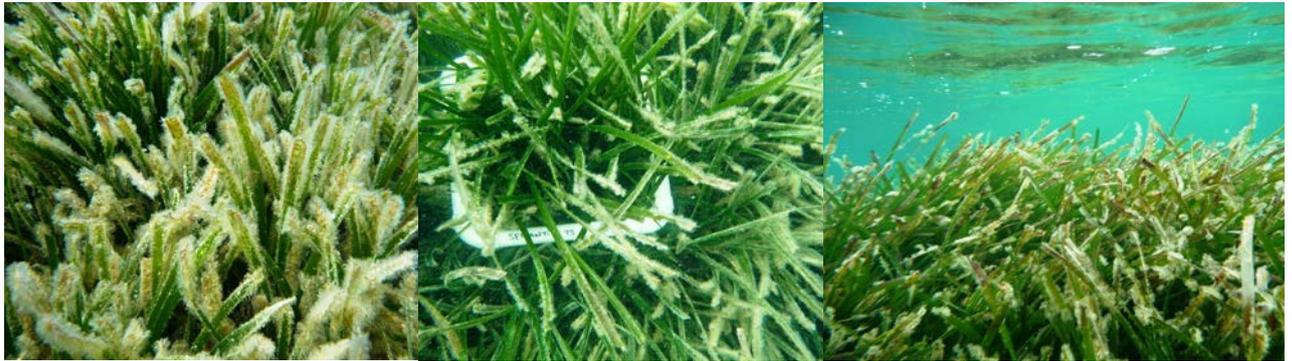
Figure 70 : Station S4 : Photographies sous-marines illustrative

Observations de nombreux épiphytes. Pas d'évolution observée des paramètres.

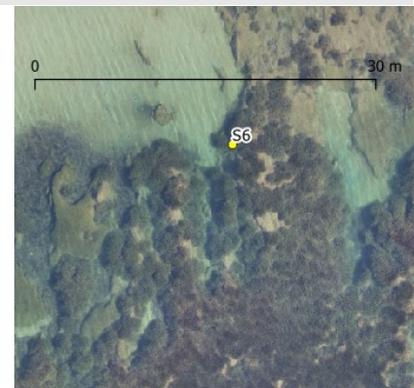
Station	S6
Lat	43° 6.823'N
Lon	6° 13.577'E
Profondeur (m)	< 1 m

La station S6 est située sur le récif barrière.
La limite de l'herbier de posidonies est fragmentée en ce lieu.
Présence de *Caulerpa racemosa*.

S6	2019	2020
Densité moyenne de faisceaux par m2	970	941
Densité (Giraud 1977)	Très dense	Très dense
Densité (Pergent Martini 1994)	Densité normale	Densité normale
Pourcentage de rhizomes plagiotropes	0%	0%
Taux de recouvrement (%)	> 80%	> 80%
Type d'herbier	Récif affleurant	
Nature fond	Matte	
Etat santé/vitalité

Figure 71 : Résultats des mesures des paramètres de vitalité

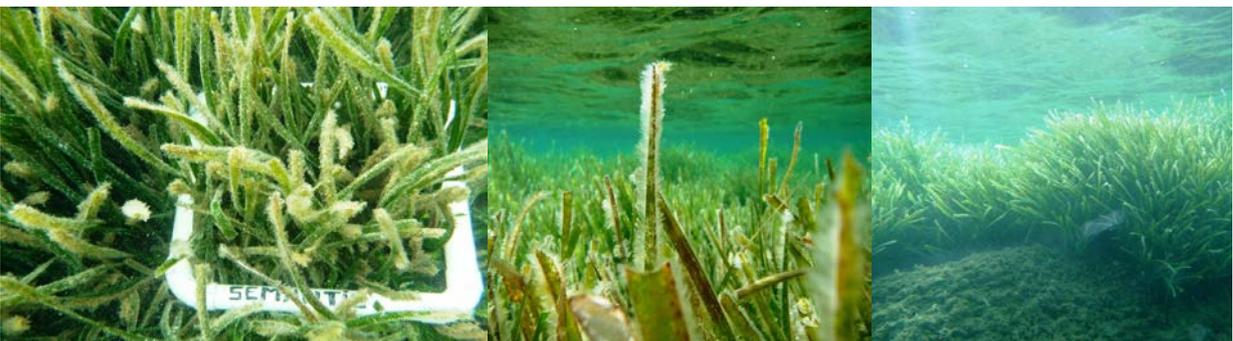
Figure 72 : Station S6 : Photographies sous-marines illustratives

Observations de nombreux épiphytes. Pas d'évolution observée des paramètres.

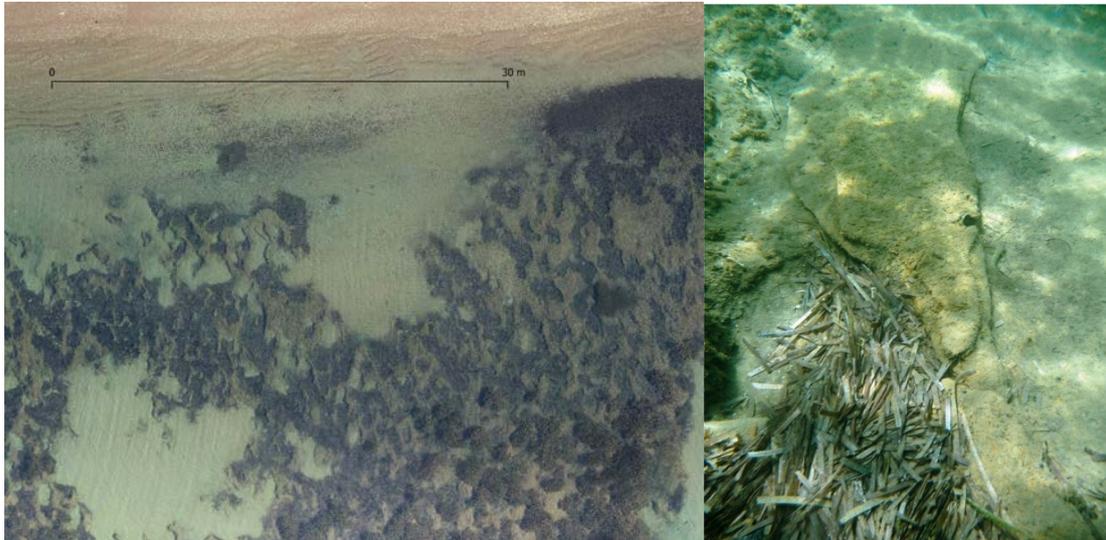
Figure 78 : Motifs observés sur l'orthophotographie : alternance de bande de vase indurée et de litière de posidonies

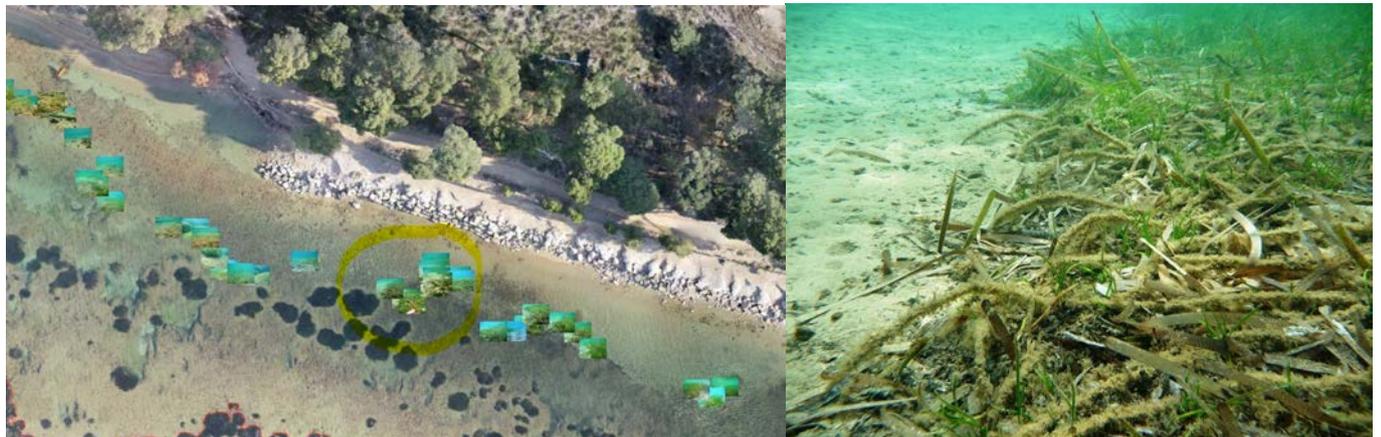
Figure 79 : Observations de cymodocées arrachées (en amont des travaux de désenrochement)

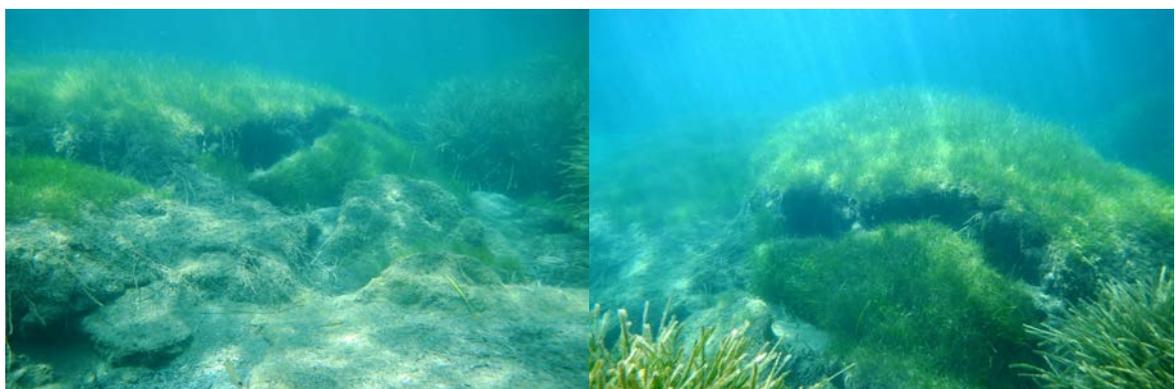
Figure 80 : Observations d'un bloc de cymodocées fendu (Paroi du récif barrière, côté lagon)

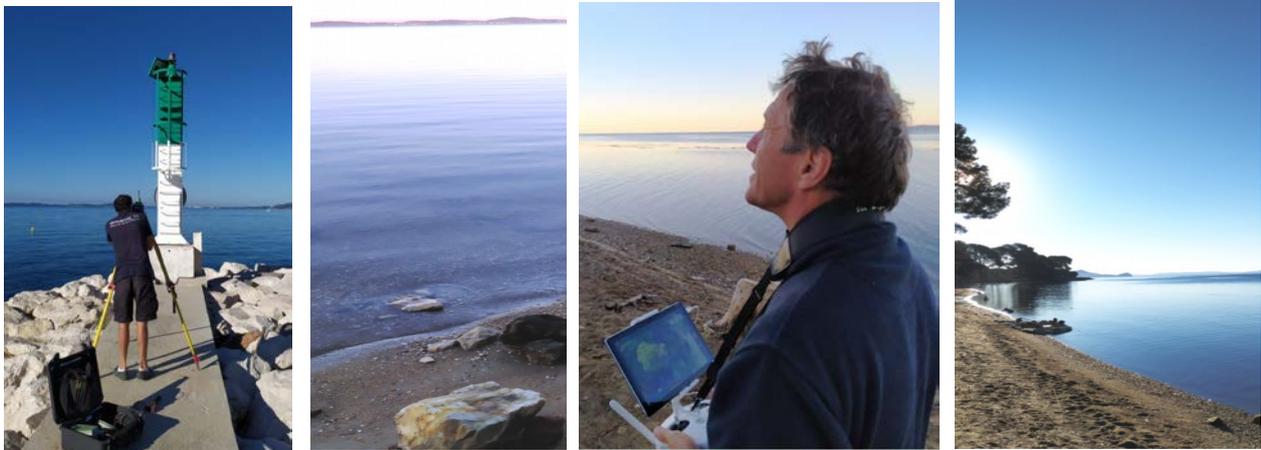
Figure 82 : A gauche : Installation et calage de la base GPS & Etat de mer le 04/09/2020
 Puis : Des cibles ont été déposées (en terre) et enlevées à la fin de la mission.
 Le modèle du drone utilisé est Phantom 4 RTK. Etat de mer le 05/09/2020

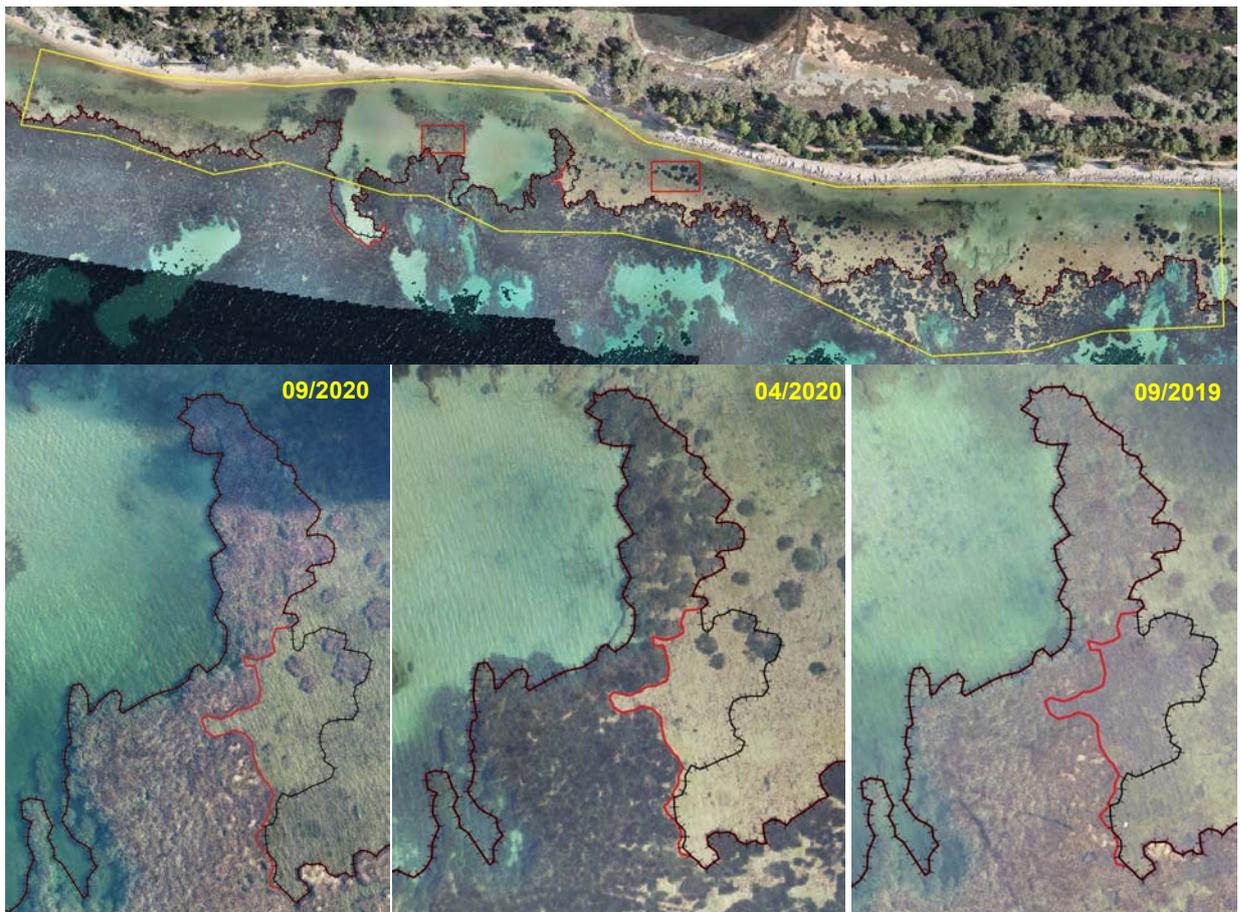
Figure 87 : Linéaire de référence
pour le suivi de la limite de l'herbier de posidonies
En noir : Défini en 09/2019
En rouge : linéaire de référence rectifié en 2020

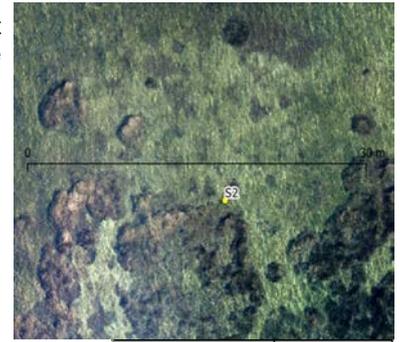
Station	S2
Lat	43° 6.772'N
Lon	6° 13.897'E
Profondeur (m)	< 1 m

S2	2019_09	2020_04	2020_09
Densité moyenne de faisceaux par m2	948	911	974
Densité (Giraud 1977)	Très dense	Très dense	Très dense
Densité (Pergent Martini 1994)	Densité normale	Sub normale inf.	Densité normale
Pourcentage de rhizomes plagiotropes	30%	13%	27%
Taux de recouvrement (%)	> 80%	> 80%	> 80%
Type d'herbier	Récif		
Nature fond	Matte		
Etat santé/vitalité

Figure 92 : Résultats des mesures des paramètres de vitalité

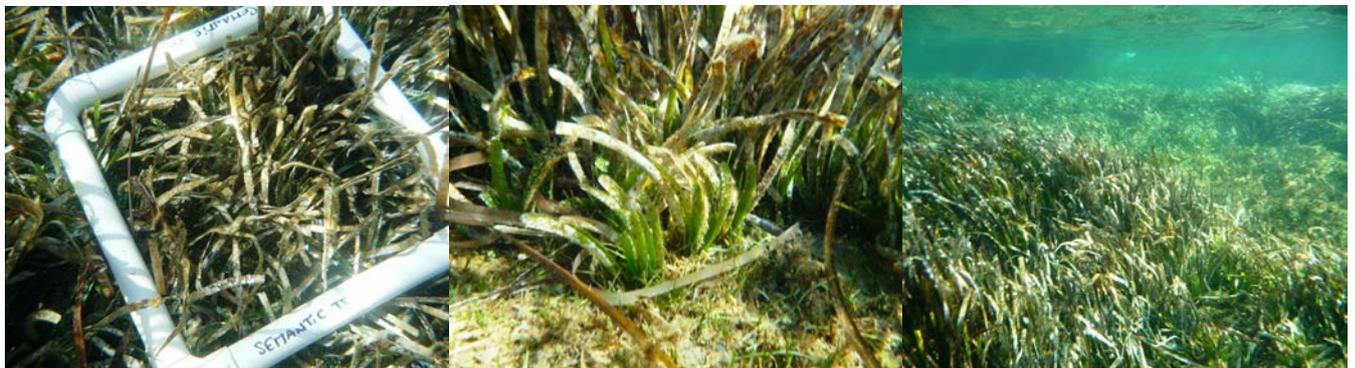
Figure 93 : Station S2 : Photographies sous-marines illustratives. Rhizomes plagiotropes. Inhomogénéité de l'herbier

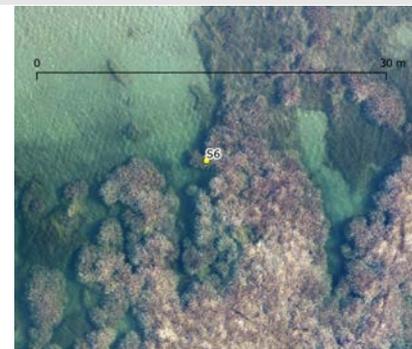
Station	S6
Lat	43° 6.823'N
Lon	6° 13.577'E
Profondeur (m)	< 1 m

La station S6 est située sur le récif barrière. La limite de l'herbier de posidonies est fragmentée en ce lieu. Forte présence de *Caulerpa racemosa*.

S6	2019_09	2020_04	2020_09
Densité moyenne de faisceaux par m2	970	941	1007
Densité (Giraud 1977)	Très dense	Très dense	Très dense
Densité (Pergent Martini 1994)	Densité normale	Densité normale	Densité normale
Pourcentage de rhizomes plagiotropes	0%	0%	0%
Taux de recouvrement (%)	> 80%	> 80%	> 80%
Type d'herbier	Récif affleurant		
Nature fond	Matte		
Etat santé/vitalité

Figure 97 : Résultats des mesures des paramètres de vitalité

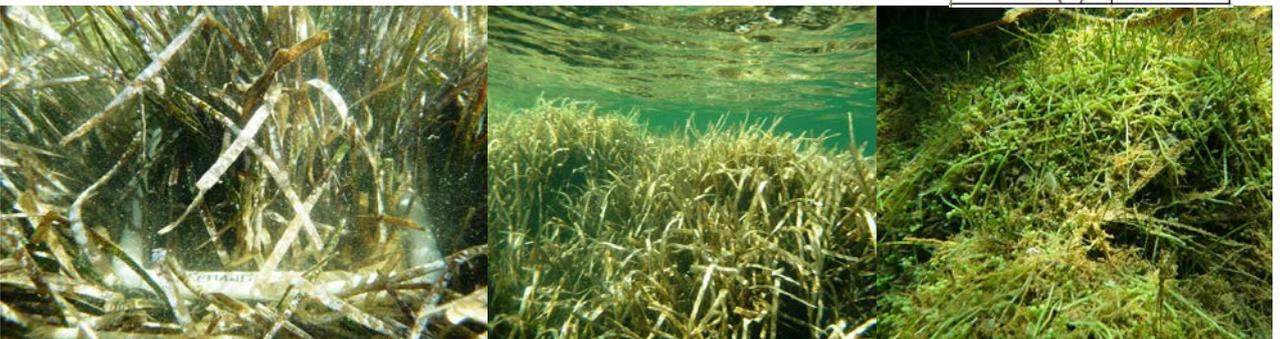
Figure 98 : Station S6 : Photographies sous-marines illustratives. A droite : *Caulerpa racemosa*

Observations de nombreux épiphytes. Pas d'évolution observée des paramètres.

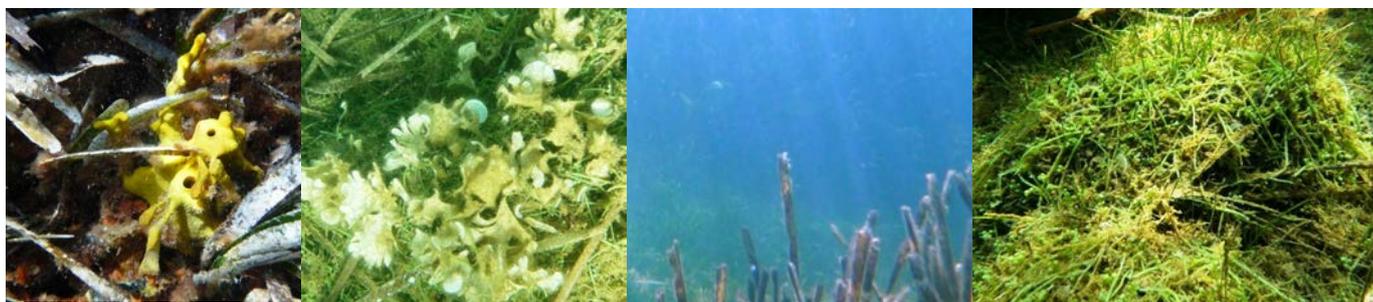
Figure 102 : Eponge jaune (*Aplysina*) – Padines - Dorade – Caulerpe (*Caulerpa racemosa*)

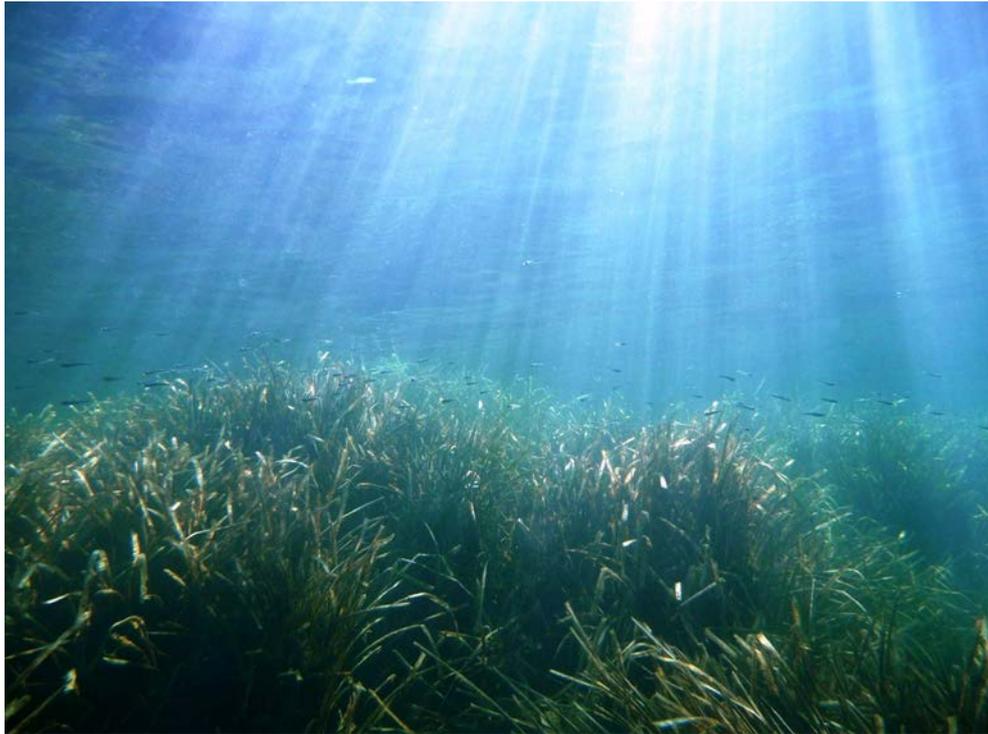
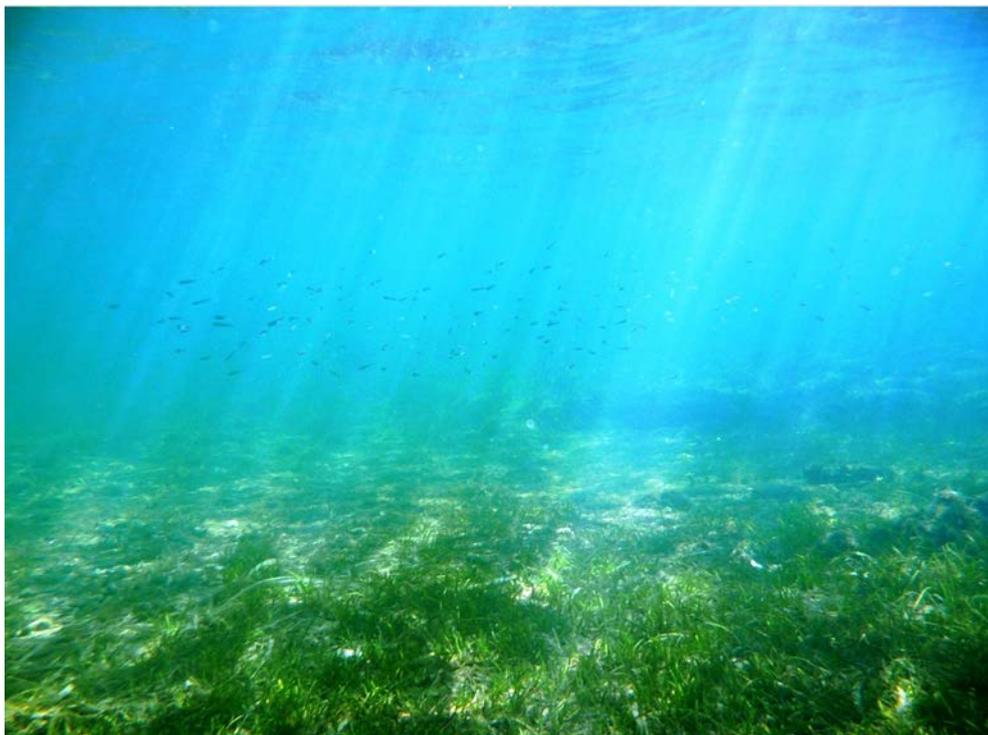
Très nombreux alevins observés dans le lagon contre le récif et sur le récif.

Figure 103 : Nombreux alevins
En haut : Récif - En bas : Lagon

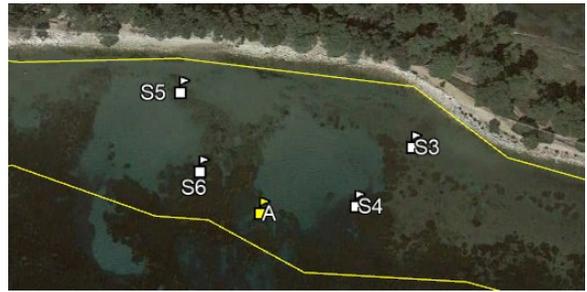
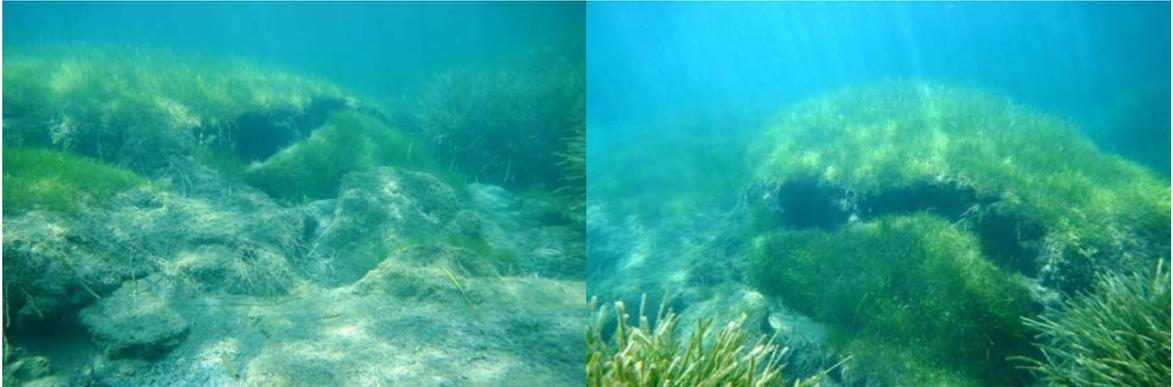
En sus des lieux des 6 stations de suivi qu'il était prévu d'explorer à nouveau, des observations ont été réalisées sur les lieux pour lesquels des accumulations importantes avaient été observés en avril 2020 (à proximité du point A, localisé entre S6 et S4, et présenté sur la figure ci-contre)

Figure 104 : Observations d'un bloc de cymodocées fendu (Paroi du récif barrière, coté lagon) – Avril 2020

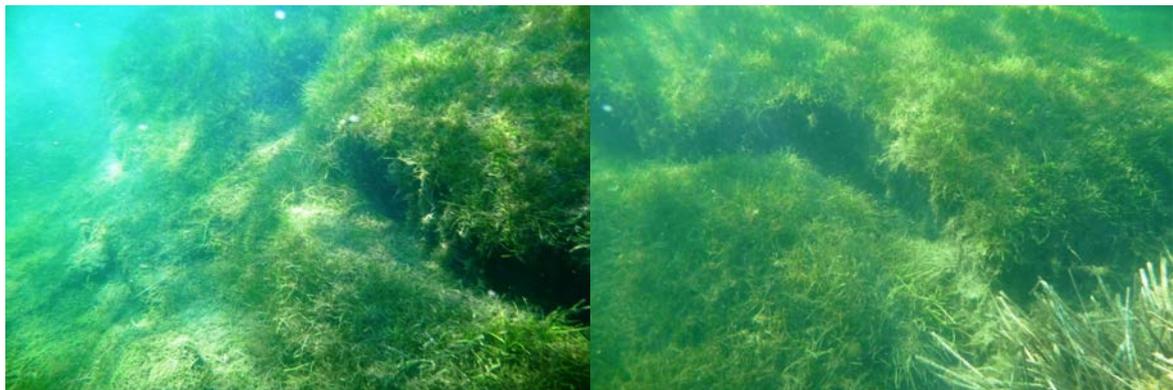
Figure 105 : Observations du même bloc de cymodocées fendu (Paroi du récif barrière, coté lagon) – Sept. 2020

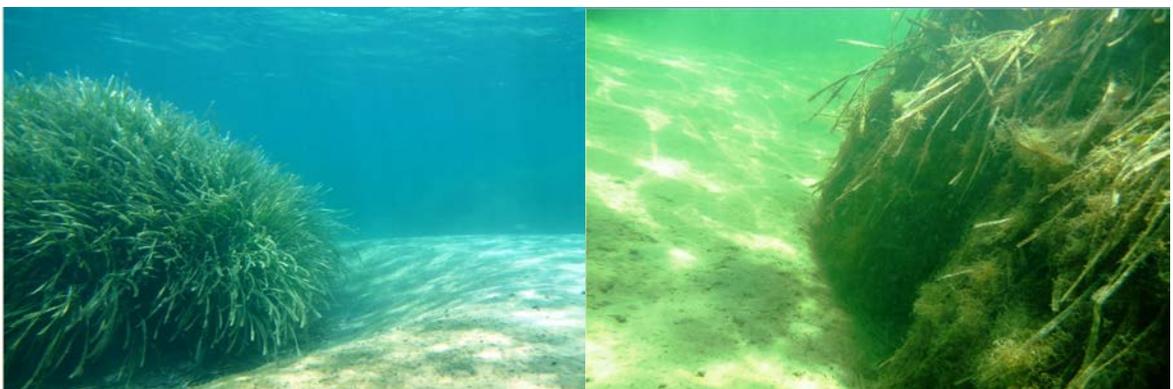
Figure 106 : Observations d'accumulation de sable (Paroi du récif barrière, coté lagon) -Avril 2020 - Sept. 2020

Pas d'observation particulière, ni de modification par rapport à avril 2020 autour de ces points. Toutes les observations sont compilées dans l'atlas photographique.

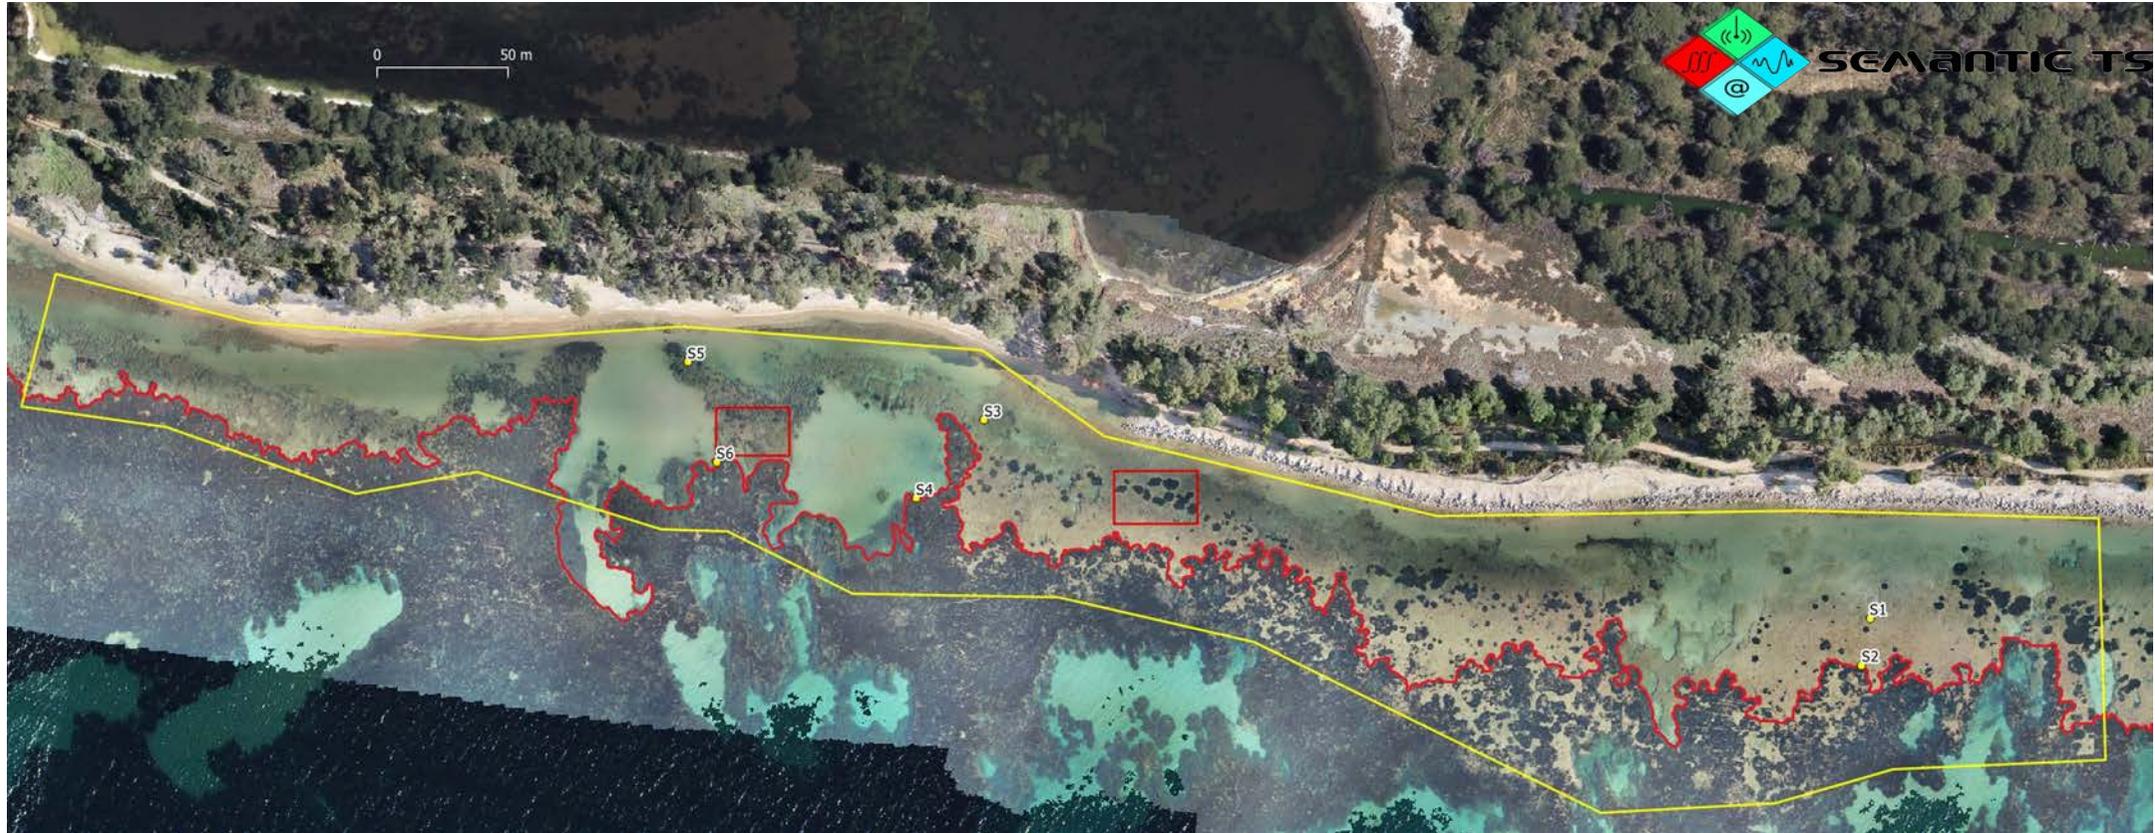
Figure 108 : HYERES Vieux Salins. Données cartographiques - Mission N°2 - Avril 2020
 Orthophotographie UHR (1 cm)
 En jaune : Stations de suivi de la vitalité
 En rouge : Linéaire de référence pour le suivi de la limite de l'herbier
 Rectangles rouge : Les deux micro-secteurs de suivi pour l'herbier en patchs du lagon
